# MONITORAGGIO FRANA "SLAVINAC" - COMUNE DI LONA-LASES

## RELAZIONE

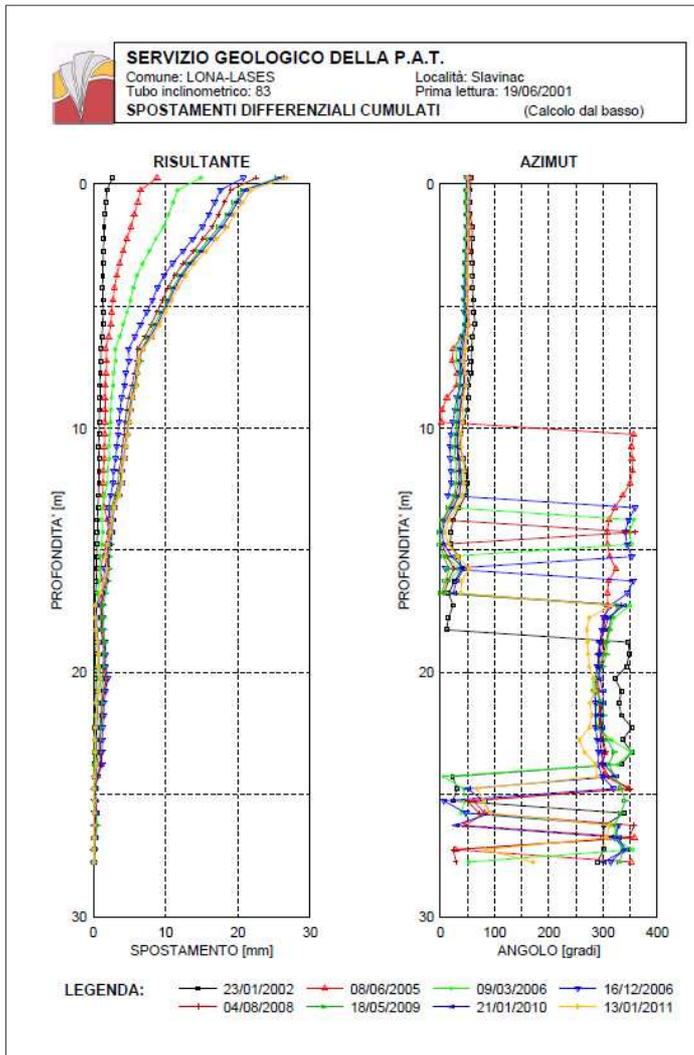
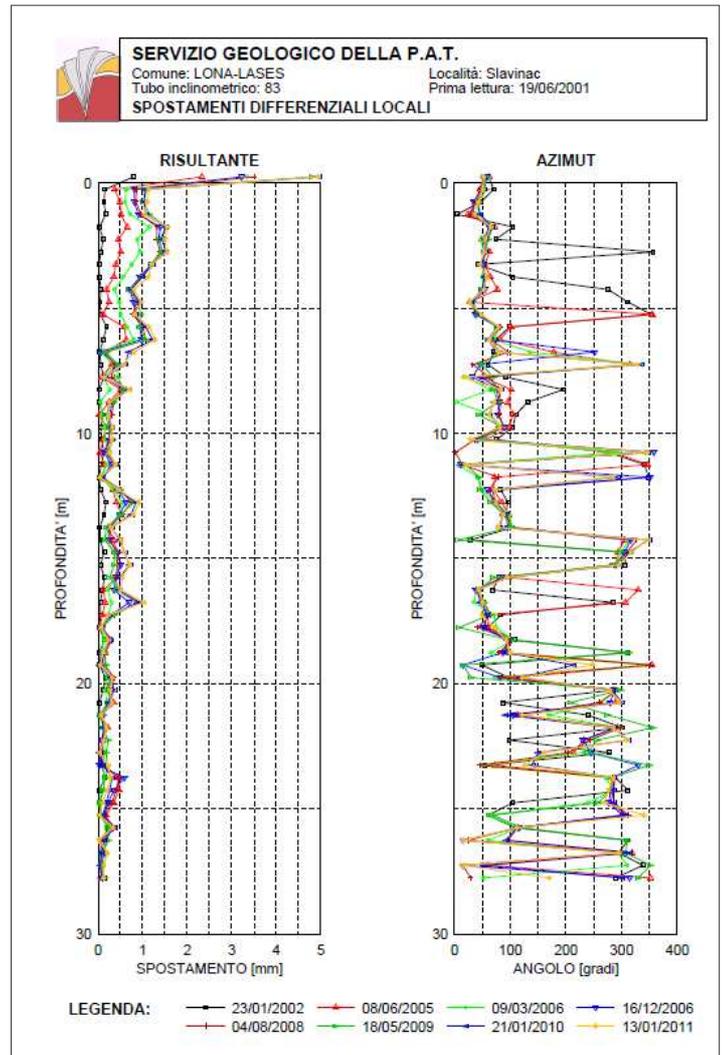
inclinometro 83

E' in esercizio dal 2001 e da tale data è stato letto 48 volte.

Si osserva come gli spostamenti in valore assoluto, nei quasi 10 anni di lettura, siano stati modesti, per un totale di circa 20 mm alla testa del tubo; in ogni caso negli ultimi due anni risultano praticamente impercettibili.

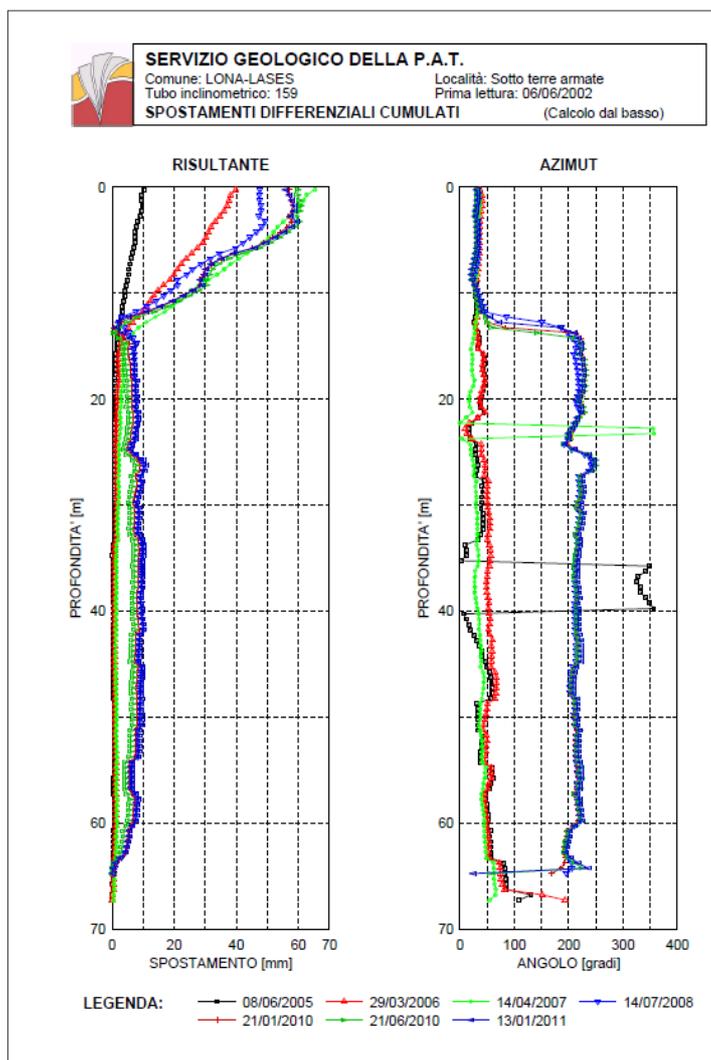
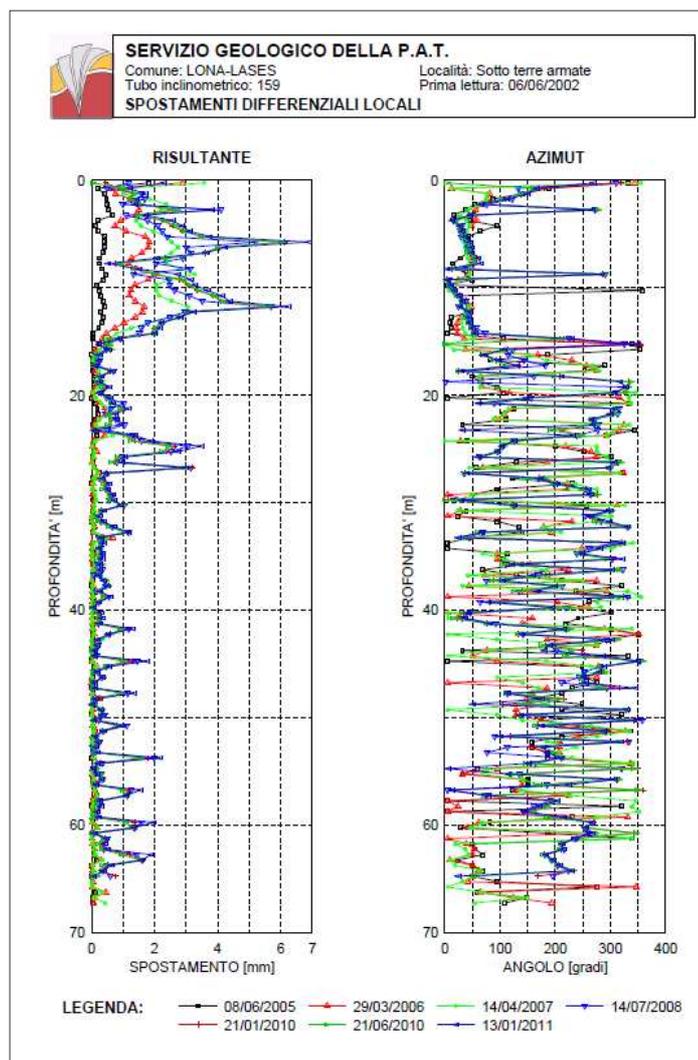
## inclinometro 159

Anche questo inclinometro è in lettura da quasi 10 anni e gli spostamenti assoluti pur risultando maggiori di quelli registrati nel n. 83 sono abbastanza modesti (60 mm circa alla testa del tubo).

Si osserva una deformazione che a partire da circa 15 m di profondità individua diverse superfici preferenziali di scivolamento.

Tali deformazioni ed in particolare quelle più superficiali, pur con valori modesti (massimo 1mm/anno) mostrano una prosecuzione dell'attività.

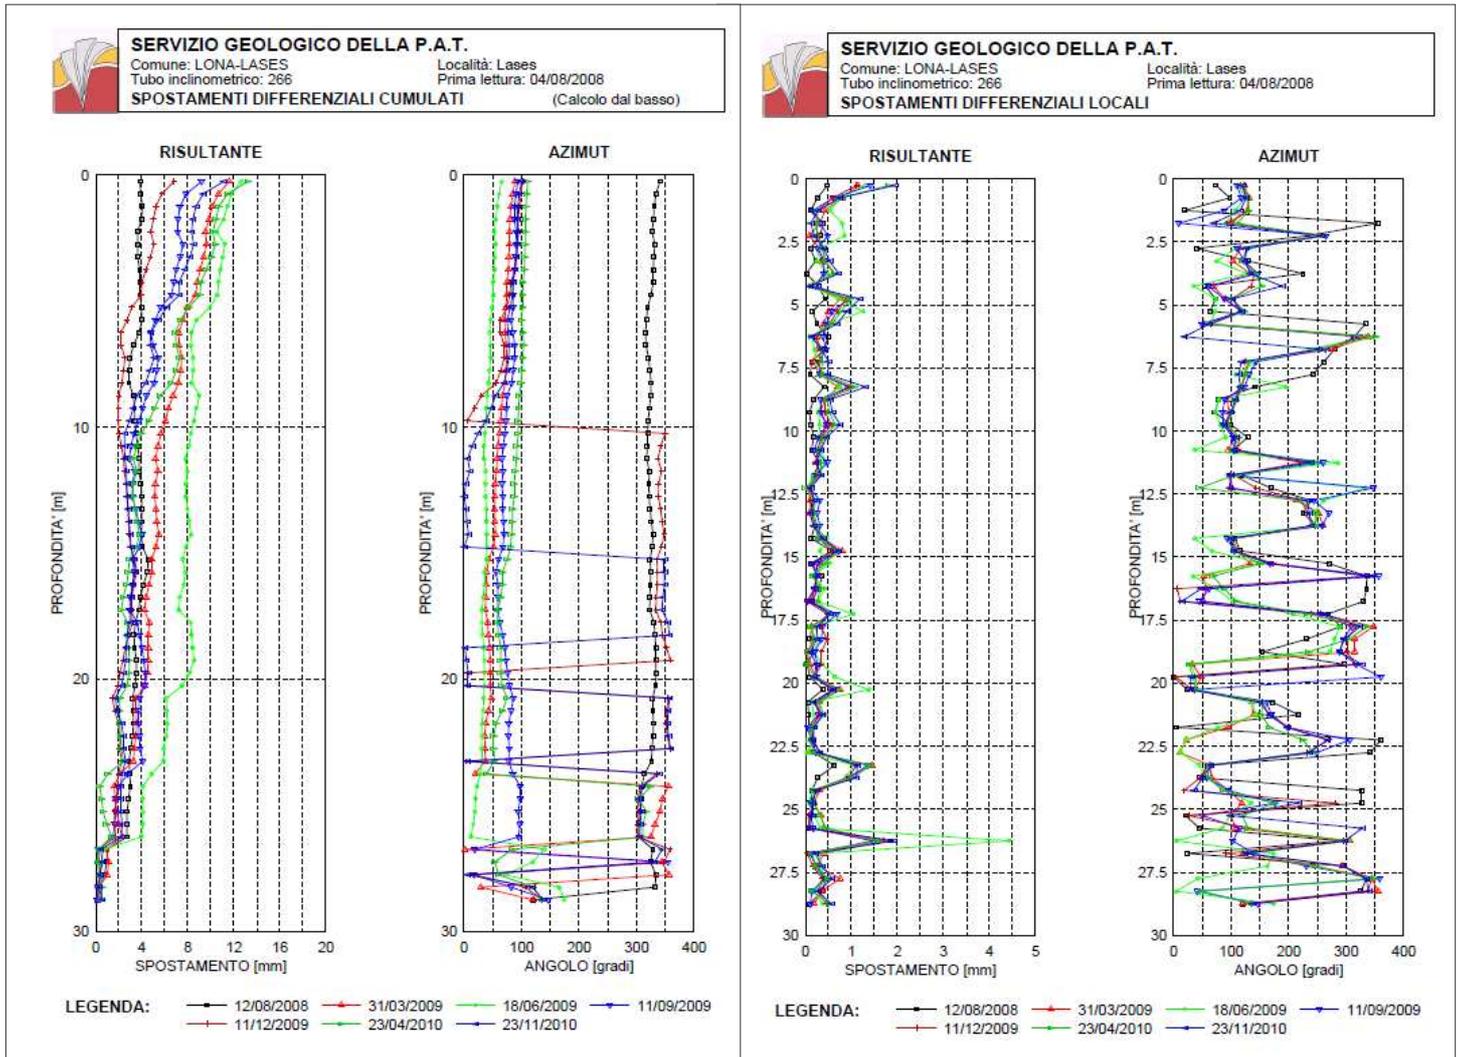
## inclinometro 266

E' in lettura dall'Agosto 2008.

Sino ad oggi non mostra movimenti significativi e, le deformazioni evidenziate nel grafico cumulato possono essere dovute ad errori di lettura (probabilmente effetti di bias schift).

L'analisi delle deformazioni differenziali evidenzia come a circa 8.5 m di profondità la deformazione misurata risulta congrua sia come posizione che successione temporale; ciò in questa fase può essere interpretato come una deformazione in atto che in termini assoluti risulterebbe inferiore al mm/anno (circa 1.5 mm per 2.5 anni di misurazioni).

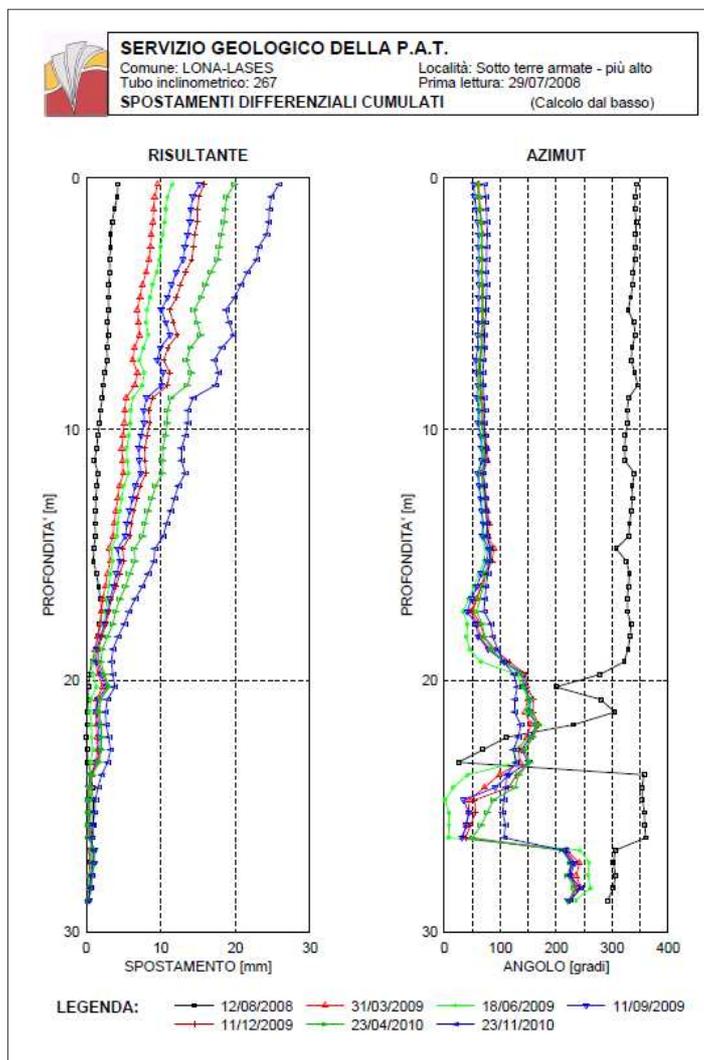
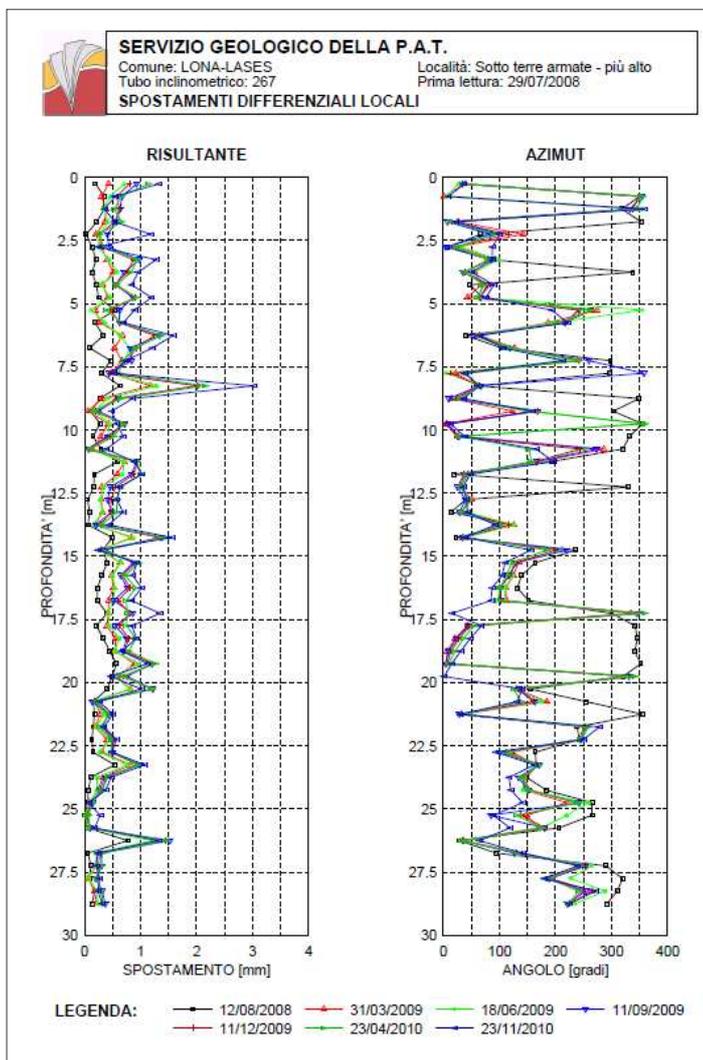
# inclinometro 267

Anch'esso è in lettura dall'Agosto 2008.

L'allineamento degli azimut evidenziati nel grafico cumulato presente a partire da circa 20 m dal p.c. e pure la stessa deformazione cumulata che si determina da tale profondità, possono fare ritenere che sia in atto una deformazione attiva per tutto questo spessore di terreno.

Questa deformazione è accertata a partire da circa 8.5 m di profondità dove si rileva il valore maggiore (circa 20 mm in 2.5 anni).

La deformazione totale (testa inclinometro) misurata risulta di quasi 25 mm.

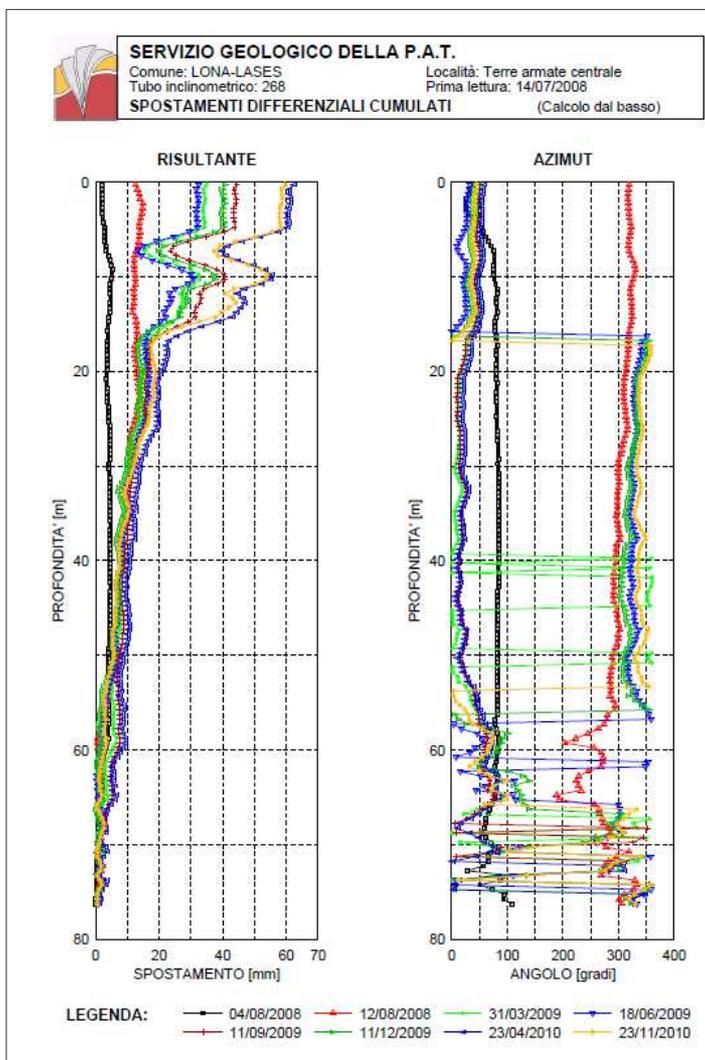
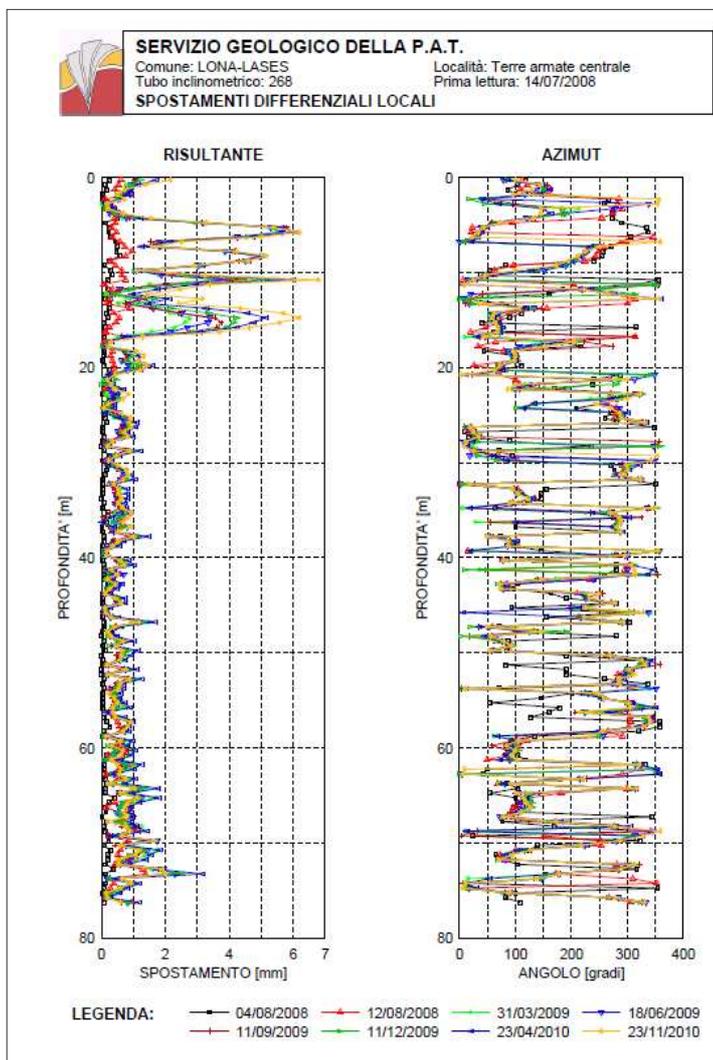
## inclinometro 268

Questo tubo inclinometrico, in esercizio dal Luglio 2008 mostra una deformazione complessiva molto maggiore di quelle registrate negli inclinometri precedenti (circa 60 mm); esso si colloca alla sommità del rilevato in terra armata e pertanto sicuramente risente delle deformazioni che interessano lo stesso rilevato.

Si osserva come le deformazioni siano presenti a partire dalla profondità di circa 16 – 17 m dove si situa quella principale, ma anche a profondità inferiori.

Anche la velocità di deformazione, risulta perlomeno doppia rispetto a quelle individuate negli inclinometri posti alla base del rilevato risultando pari a quasi 7 mm in 2.5 anni di lettura.

La situazione cambia nella parte superiore del rilevato dove l'inclinometro presente (n. 268) mostra movimenti significativamente maggiori (7 – 8 mm nei valori massimi differenziali e circa 7 cm in quelli cumulati) che interessano un volume maggiore di terreno (profondità pari a circa 15 m).

Al fine di comprendere meglio la dinamica dei processi in atto e, per quanto possibile individuarne le cause, si ritiene indispensabile acquisire, nel prossimo futuro, le esatte caratteristiche delle opere realizzate (rilevato e muro tirantato) per poter mettere in relazione le deformazioni con le opere; ciò è particolarmente importante per definire nel dettaglio la tipologia del movimento che si registra sulla parte superiore del rilevato (deformazione a 15 m di profondità in I 268) come per quelli che vengono misurati in prossimità del muro tirantato.

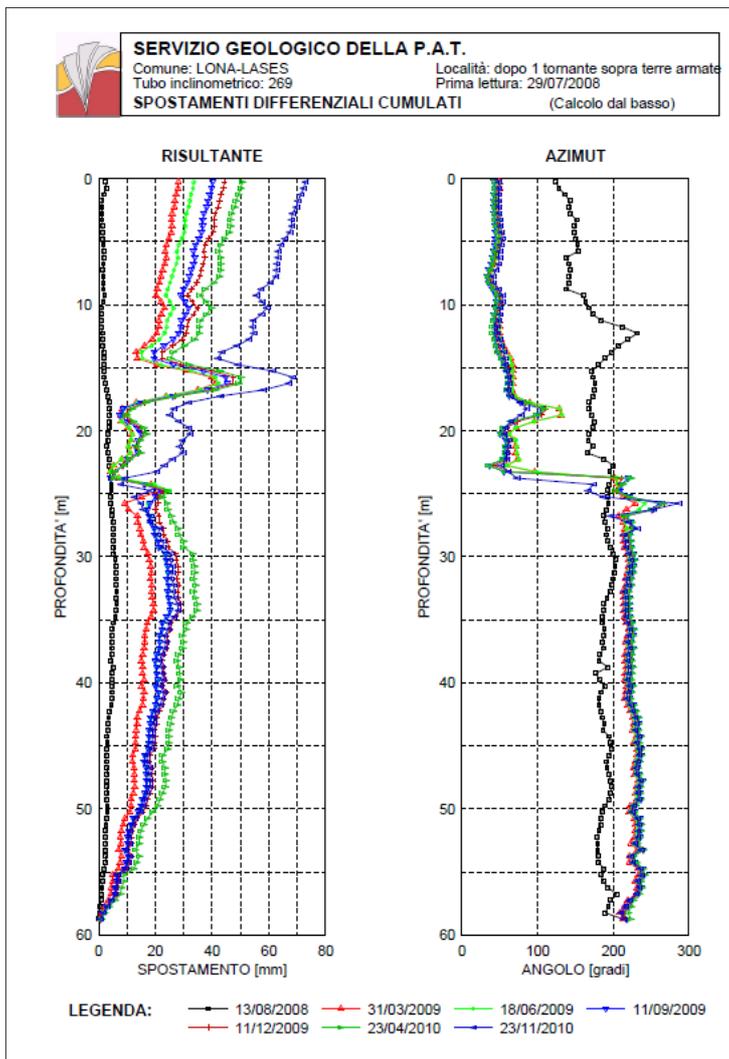
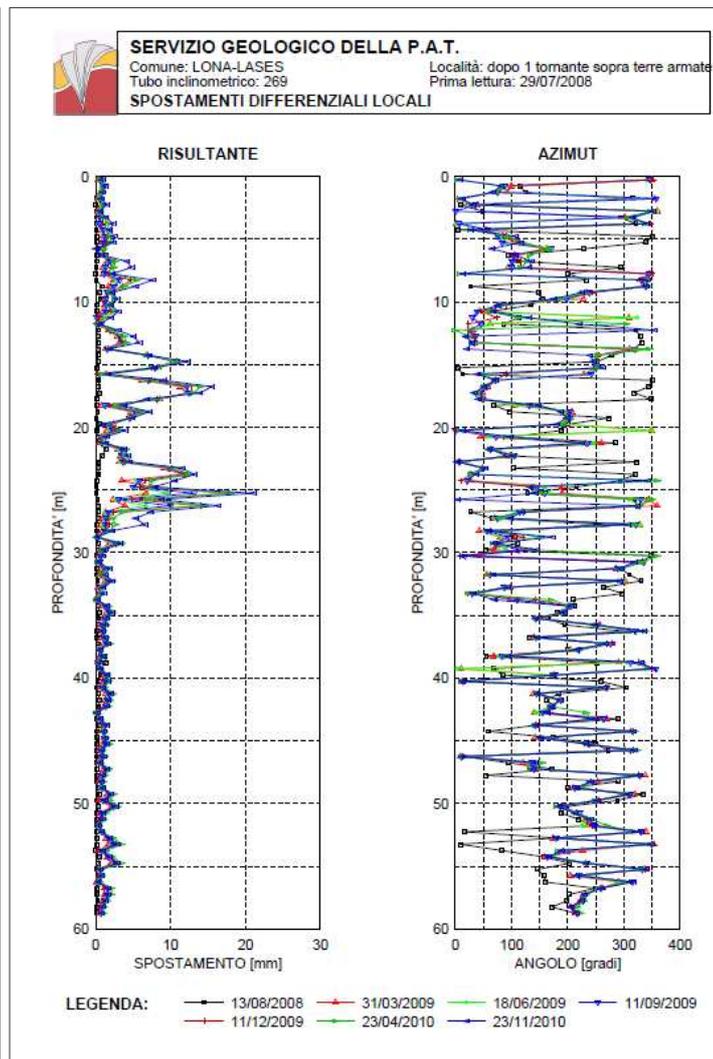
inclinometro 269

In questo inclinometro, in lettura dal Luglio 2008, si osserva chiaramente la presenza di una deformazione principale a circa 24 m di profondità.

Lo spostamento totale della testa tubo risulta prossimo ai 70 mm mentre la deformazione massima è quella misurata alla profondità di 25 m circa che risultata di circa 20 mm (in 2.5 anni di lettura)

In ogni caso il livello piezometrico sembra non avere diretta influenza con la deformazione misurata nel tubo inclinometrico che viene registrata a circa 25 m di profondità (valore differenziale 2 cm in 2.5 anni di misura) con una cumulata che ha raggiunto i 7 cm circa.

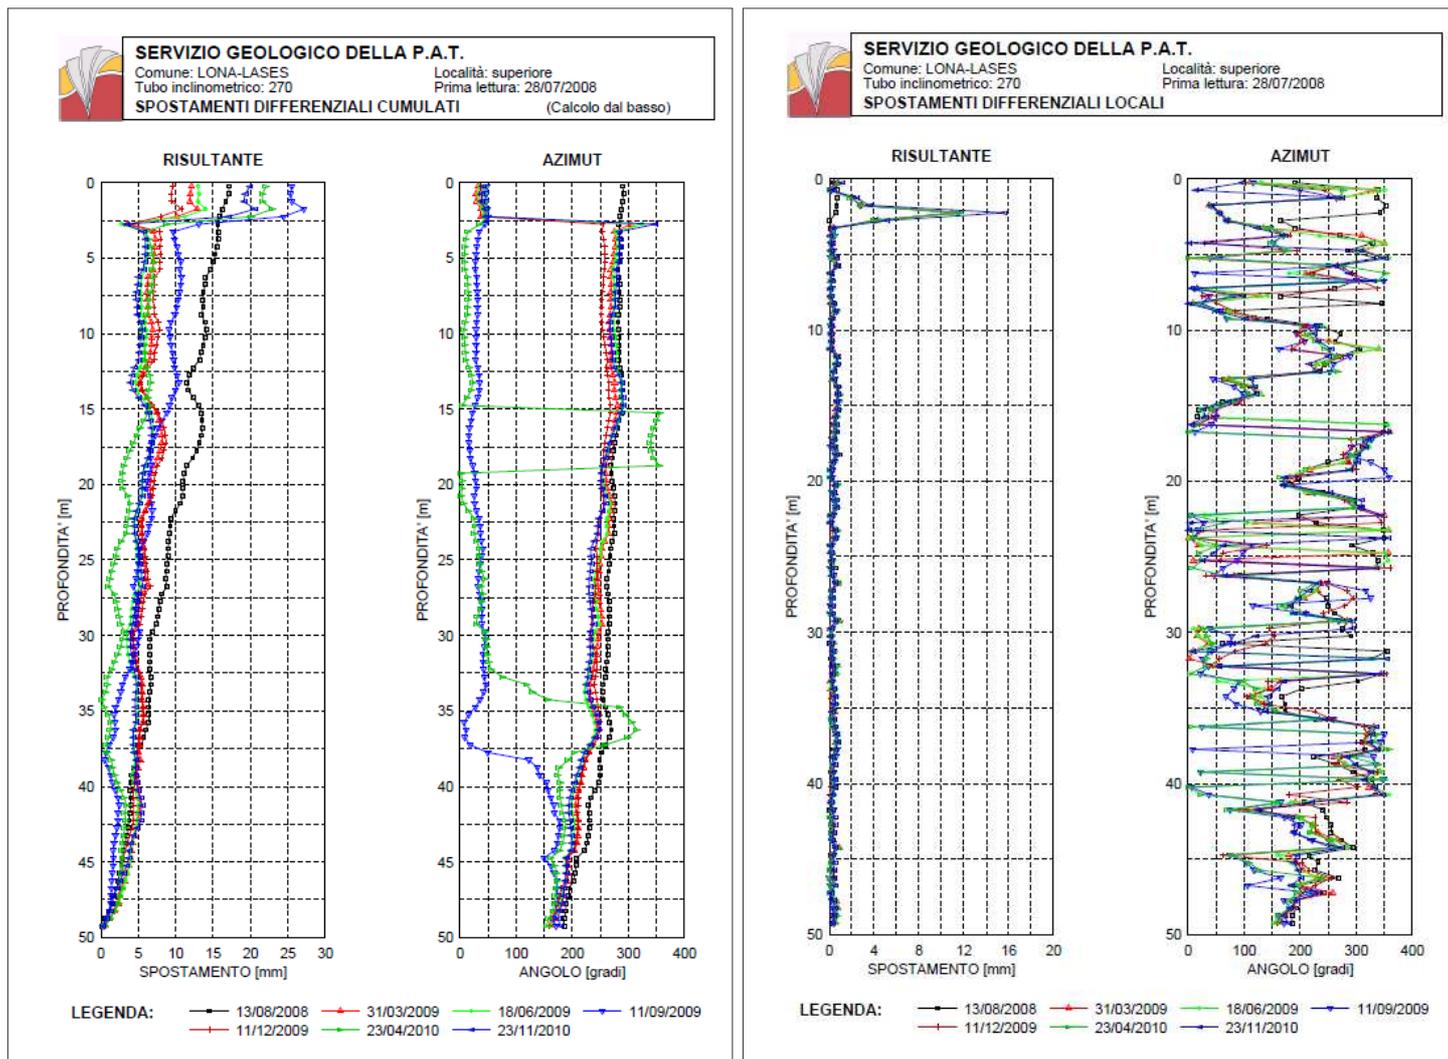
## inclinometro 270

Questo inclinometro mostra una unica superficie di scivolamento a circa 2.5 m di profondità con un valore di deformazione massimo pari a circa 25 mm (in 2.5 anni di lettura).

A profondità maggiori il tubo inclinometrico non evidenzia ulteriori superfici di deformazione.

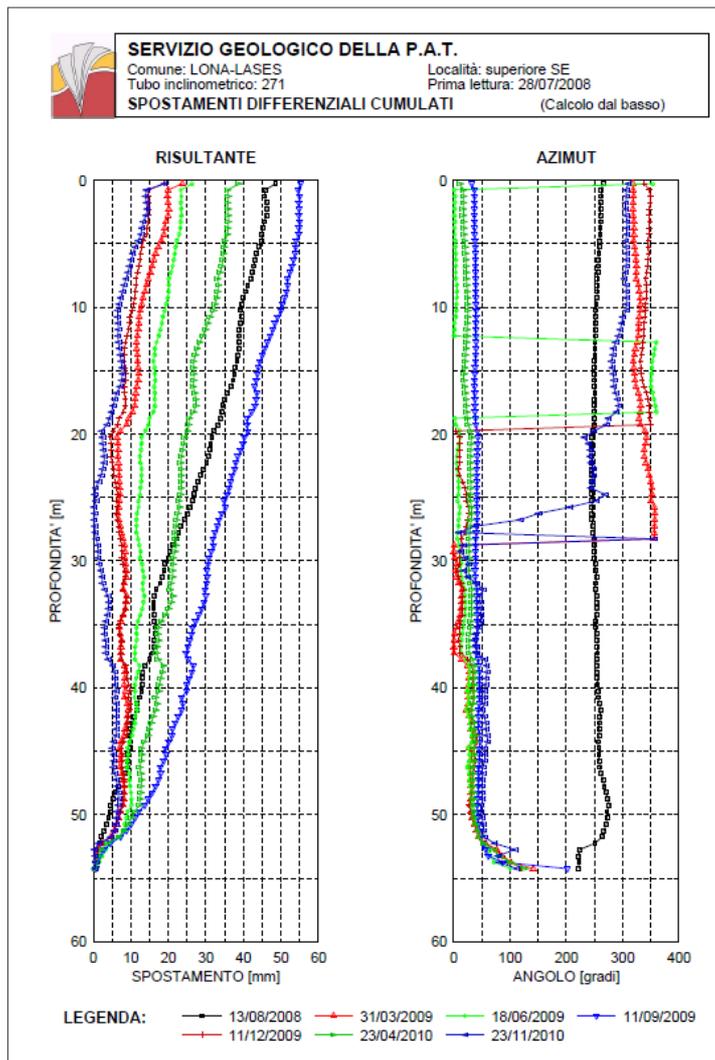
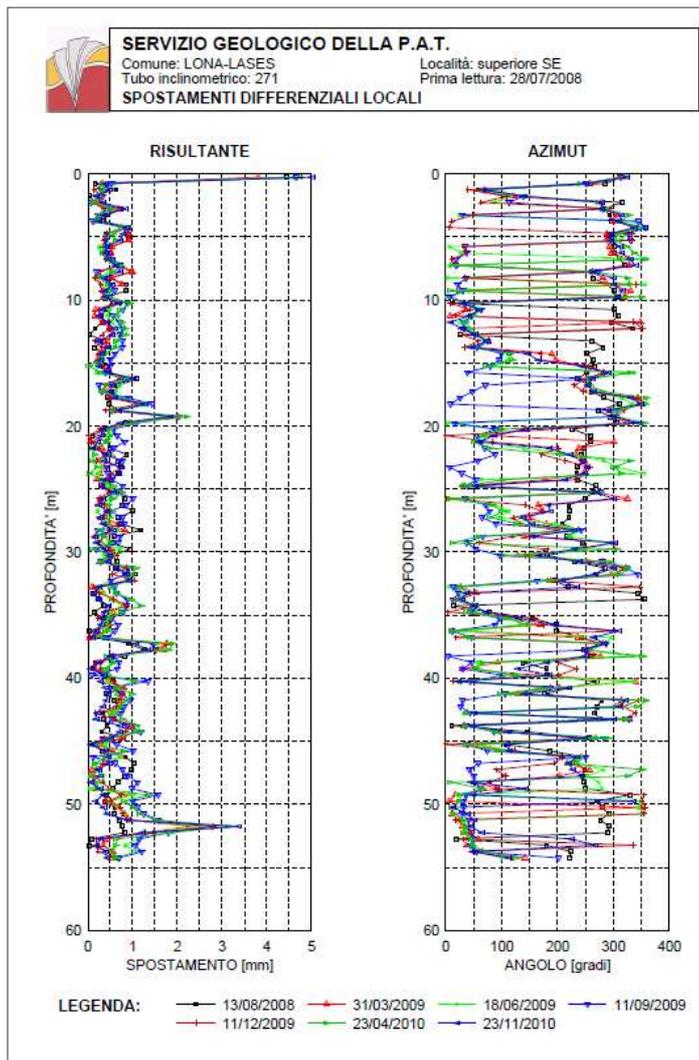
## inclinometro 271

I risultati del monitoraggio effettuato sino ad oggi non permettono di individuare con sicurezza un movimento in atto; le misurazioni infatti appaiono affette da errori che mascherano i dati reali.

Eventuali movimenti, nell'ordine di 3 mm in 2.5 anni possono essere individuati ad una profondità di circa 52 m ma, ma in questa fase non si può escludere che tale osservazione sia affetta da un errore significativo.

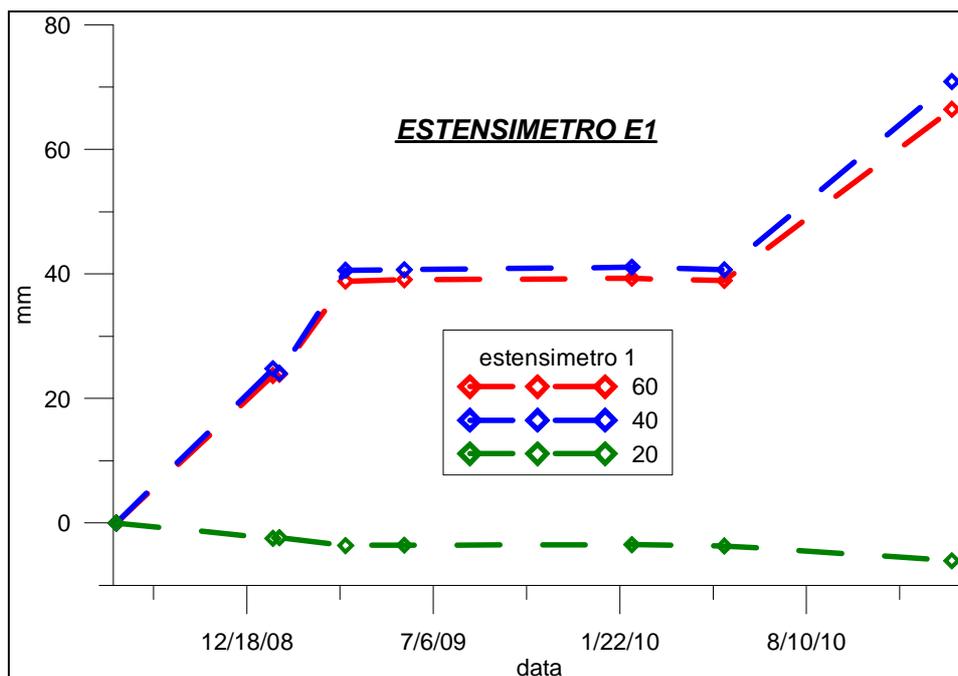
### Estensimetro E1

Si colloca nella porzione più alta del versante monitorato, a breve distanza dalla vasca dell'acquedotto.

Il grafico evidenzia come l'andamento delle deformazioni ha subito un incremento nel corso del 2008, successivamente si è registrata una fase priva di movimenti significativi sino all'ultima lettura, effettuata nel mese di Gennaio 2011 che evidenzia nuovamente un deciso incremento degli spostamenti.

I valori totali di spostamento sono compresi tra 66 e 70 mm (in 2.5 anni di monitoraggio) e sono registrati trall'estensimetro lungo 60 m (66 mm) e 40 m (70 mm); si osserva invece come l'estensimetro di 20 m non registri alcun movimento significativo (contrazione di 6 mm).

Si ritiene che, in assenza di uno specifico riscontro, che permetta di quantificare l'errore insito in tale tipo di misura i valori misurati abbiano un valore indicativo; è possibile però affermare come sia presente un movimento con velocità di deformazione prossima ai 2.5 cm/anno con un piano di scivolamento che si colloca a profondità superiori ai 20 m dal p.c.

Inoltre gli estensimetri ed in particolare l'E1 mostra come siano presenti superfici di scivolamento a profondità maggiori di 20 m (sull'orizzontale).

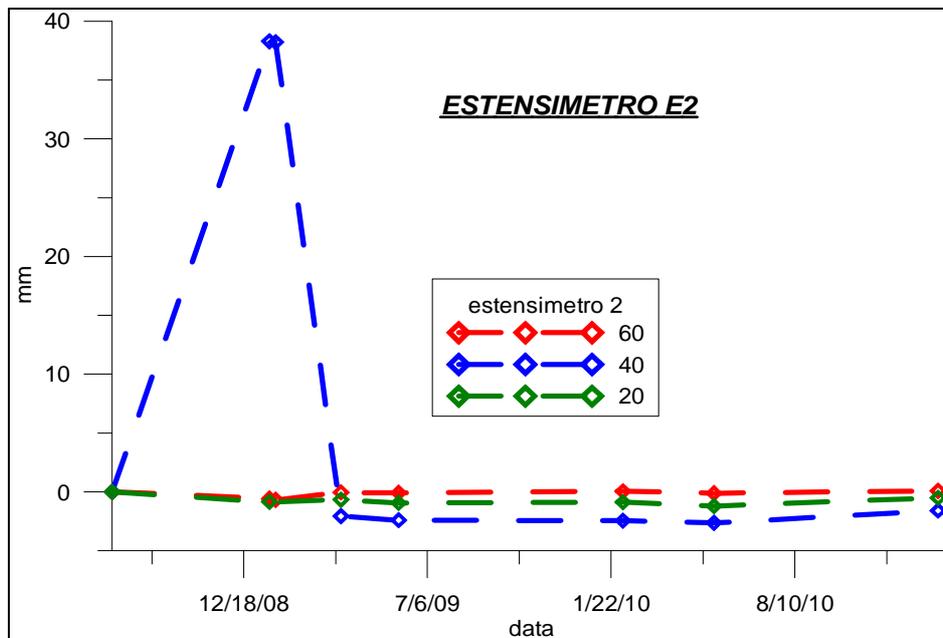
## Estensimetro E2

Questo punto di misurazione non mostra movimenti significativi in nessuno degli estensimetri installati.

Il valore di deformazione misurato nell'estensimetro di 40 m nell'inverno 2008 è, con ogni probabilità da imputare ad errori di misurazione.

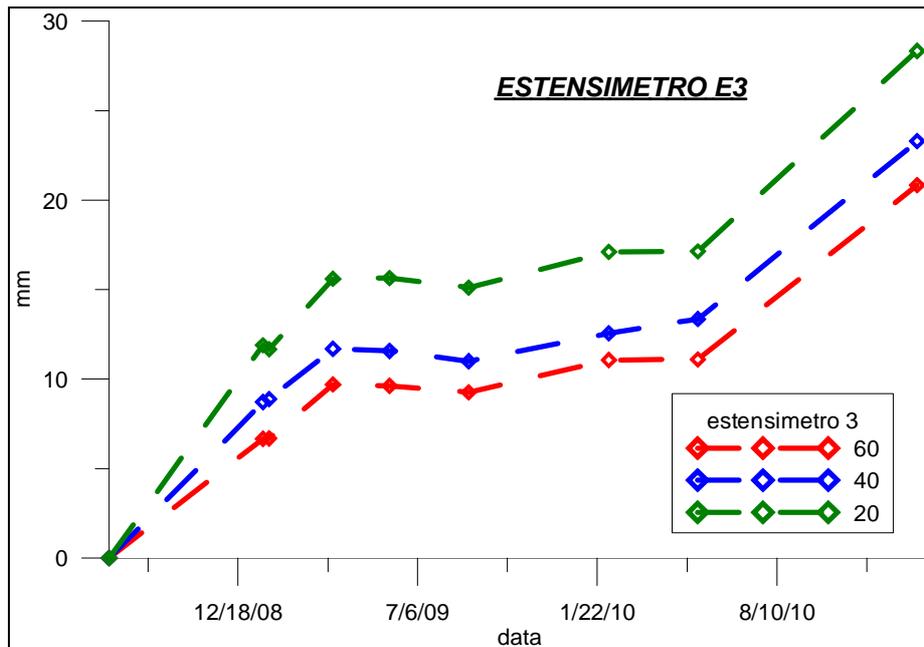
## Estensimetro E3

Questo punto estensimetrico mostra un andamento delle deformazioni analogo a quello presentato in E1 registrando però valori assoluti minori, compresi tra 20 e 28 mm su tutti e tre gli estensimetri installati.

E' possibile affermare quindi che la superficie di scivolamento si situa a profondità inferiori a 20 m e che la velocità di deformazione è prossima a 1 cm/anno.

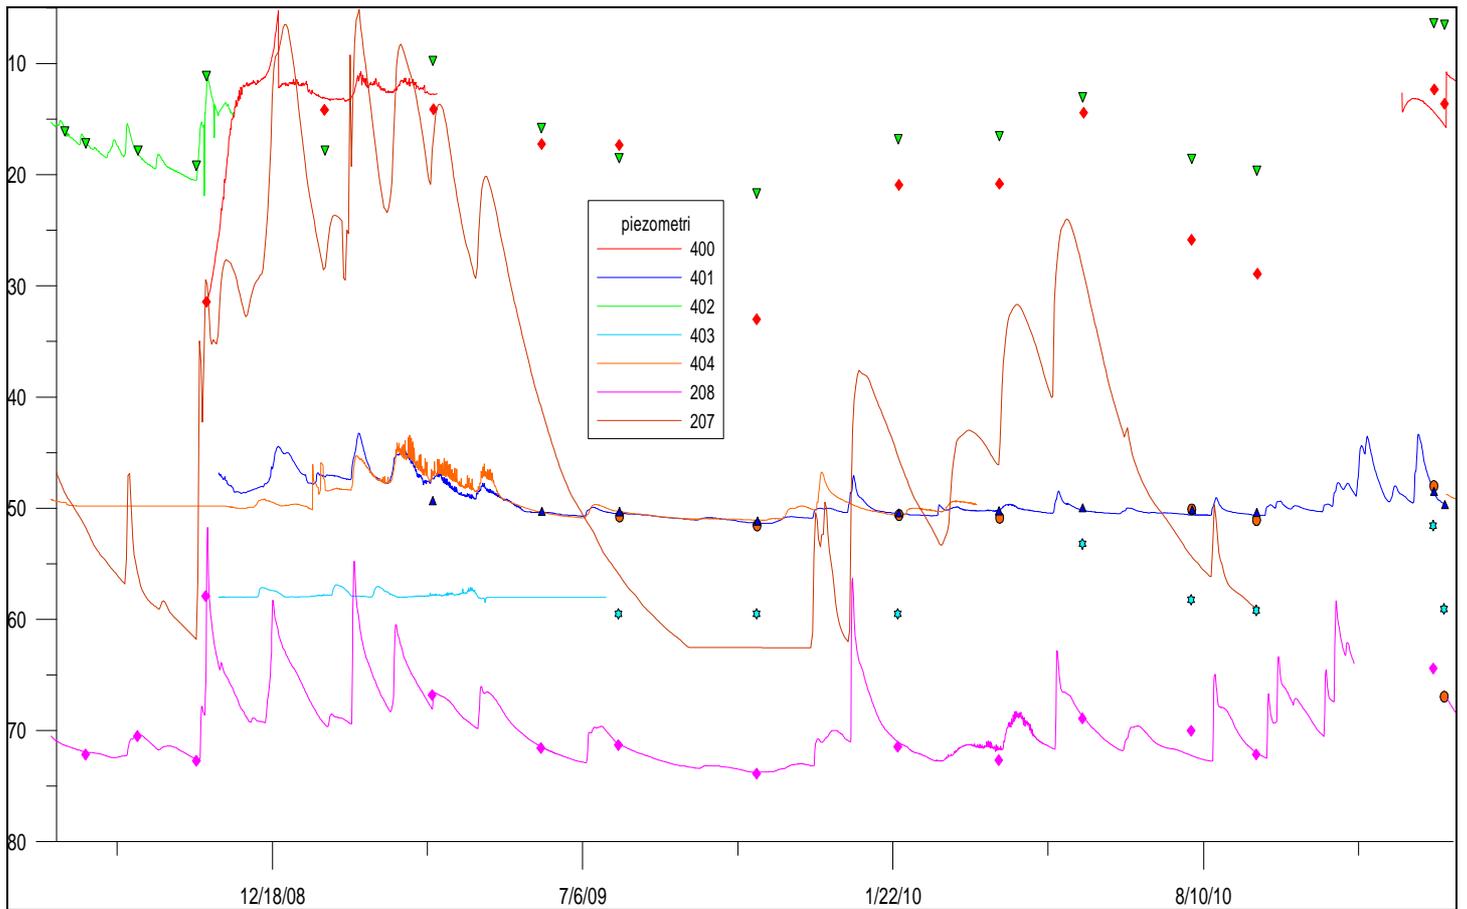
# Profondità della falda acquifera

Si osserva in primo luogo come i piezometri posti nella porzione più elevata del versante (n. 207, 400 e 402) evidenzino una piezometrica che, nei valori massimi si colloca molto prossima alla superficie morfologica (circa 5 m). Negli stessi piezometri l'escursione della piezometrica risulta molto elevata; infatti nel piezometro 207 tale escursione è circa di 57 m e se risulta minore nei 2 piezometri rimanenti (26 m nel n. 400 e 15 m nel n. 402) ciò può essere anche dovuto alla scarsità di dati raccolti sino ad oggi.

Al contrario il piezometro 401 che pur trovandosi della parte superiore del versante si colloca nella porzione più meridionale dell'area monitorata e i rimanenti n. 403, 404 e 207, evidenziano la presenza di una piezometrica molto più depressa (compresa mediamente tra 50 e 70 m di profondità) e una escursione molto più contenuta (circa 8 m).

A tale proposito si pone in evidenza come il piezometro 403 riesca a misurare le variazioni piezometriche unicamente quando il livello idrico supera quota -59 livello di fondo foro (58 per l'acquisitore automatico); per questo motivo il valore minimo registrato e quindi anche l'escursione massima non sono dati veritieri.

Infine il piezometro 208 che si colloca nella parte mediana del rilevato in terra armata, mostra una piezometrica che pur caratterizzata da significativi e rapide variazioni (22 m) si mantiene comunque a profondità elevate comprese tra 50 e 70 m circa.
