INTERVENTO PER LA DEMOLIZIONE DI UN AMMASSO ROCCIOSO  
A MONTE DELL' ABITATO DI MORI IN LOCALITA' MONTALBANO

### RELAZIONE GEOLOGICA

**STUDIO GEOLOGICO FINALIZZATO ALLA MITIGAZIONE DEL PERICOLO  
DI CADUTA MASSI SULL'ABITATO DI MORI – INTERVENTO IN SOMMA  
URGENZA - COMUNE DI MORI.**

Relazione approfondimento geologico su  
un diedro roccioso a monte dell'eremo  
di Montalbano a Mori

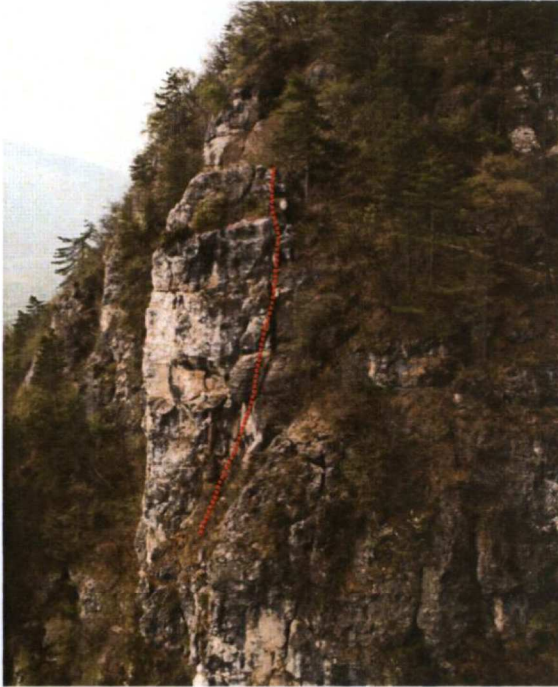
La prima calata è stata effettuata sul lato est del diedro al fine di verificare le condizioni e la continuità del sistema di fessure di trazione individuato da valle, che isola il diedro dal retrostante ammasso roccioso.

La fessura è aperta con tratti di ampiezza anche superiore a 50 cm si presenta per lo più senza riempimento anche se si riscontra la presenza frammenti litici anche di dimensioni decimetriche che risultano incastrati all'interno delle pareti della fessura.

La fessura continua in direzione ovest per una profondità a che nei tratti più aperti è stata stimata in almeno 4 m.

La calata ha permesso di riscontrare un'elevata pervasività della fessurazione che si sviluppa con continuità tanto in senso verticale che trasversale, verificando pertanto la verosimile completa disgiunzione del diedro da retrostante ammasso.

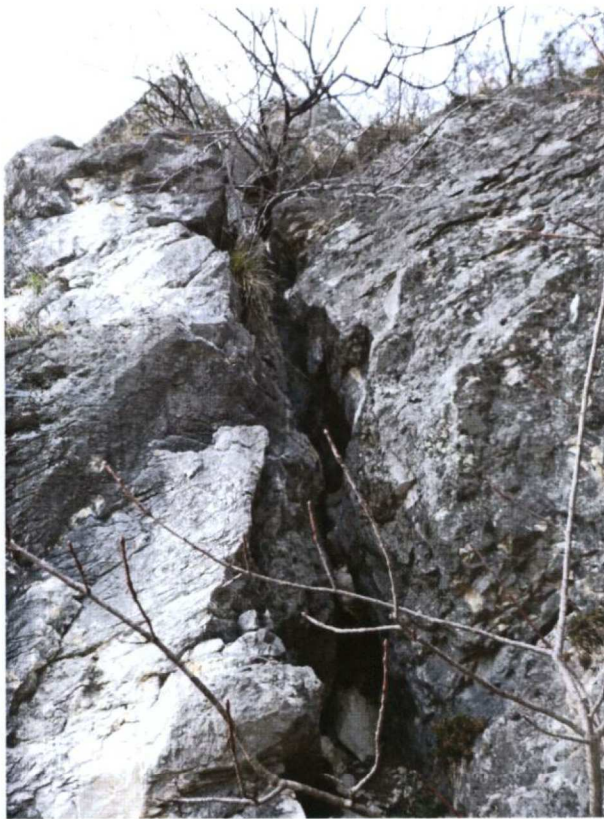
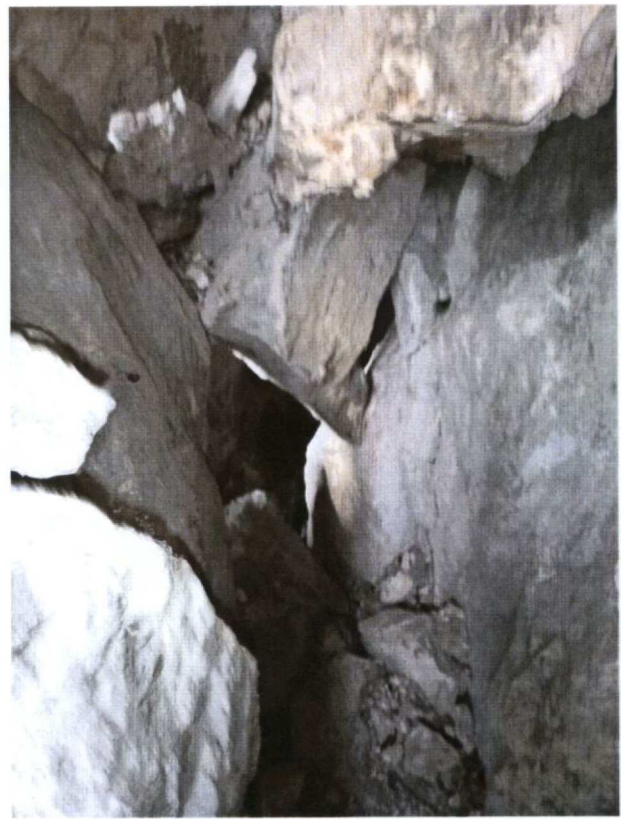
Scendendo verso valle la fessura di delimitazione del diedro si avvicina progressivamente alla parete, l'ampiezza del diedro progressivamente si riduce da 9,5 m a circa 5,0 m.

Il tratto inferiore della calata ha permesso di avvicinarsi al piede del diedro che si rastrema con una serie di fessure che convergono verso la parete sud.

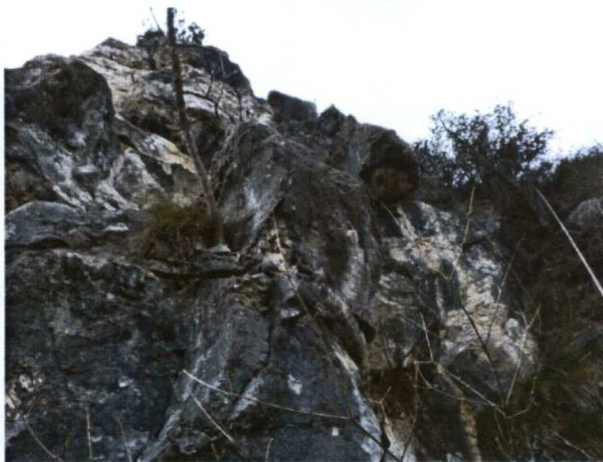
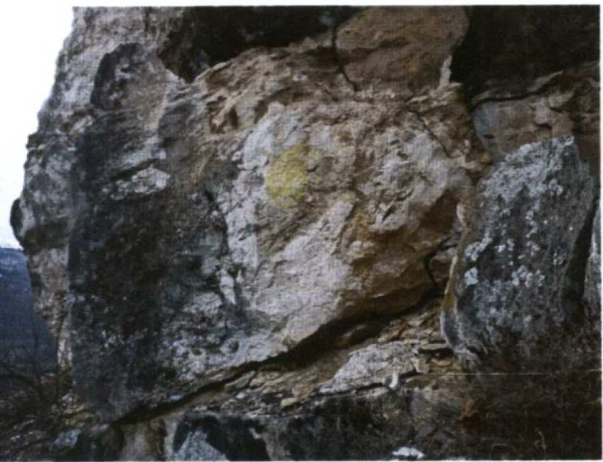
Nel tratto centrale del diedro, si riconoscono i giunti di strato con andamento a franapoggio che rappresentano evidenti situazioni di disgiunzione.

Sempre nel tratto centrale del diedro, dove le fessure di trazione tendono ad aprirsi di più si riconoscono massi isolati di dimensioni metriche che formano un castelletto completamente svincolato. L'intera struttura anche se di dimensioni limitate è evidentemente precaria.

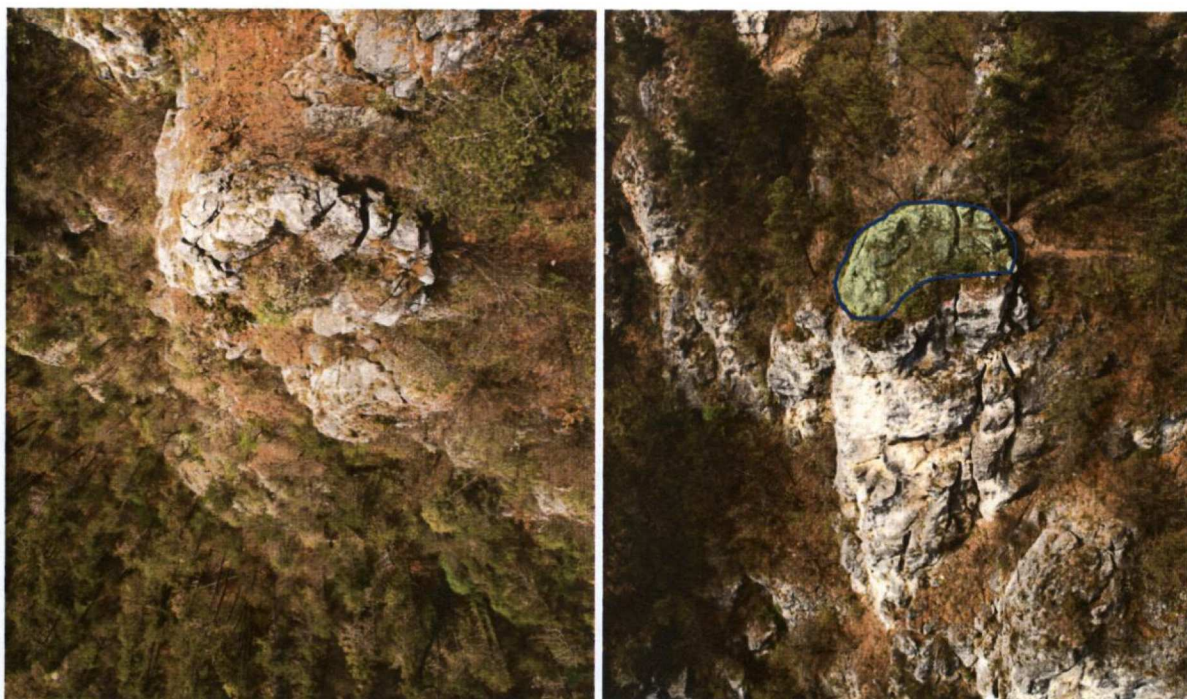
Il **settore sommitale** dell'altezza di pochi metri è rappresentato da una corona di massi isolati, verosimilmente disconnessi dal sottostante ammasso che si sviluppa nel settore nord del diedro e che degrada sino a scomparire in direzione sud est.

Il **corpo centrale** del diedro dell'altezza di 12 – 14 m è articolato su due giunti di strato a franapoggio spazati di circa 5 - 6 m, il giunto di strato si presenta chiuso ma in prossimità delle pareti del diedro si riconoscono riempimenti in materiale fine.

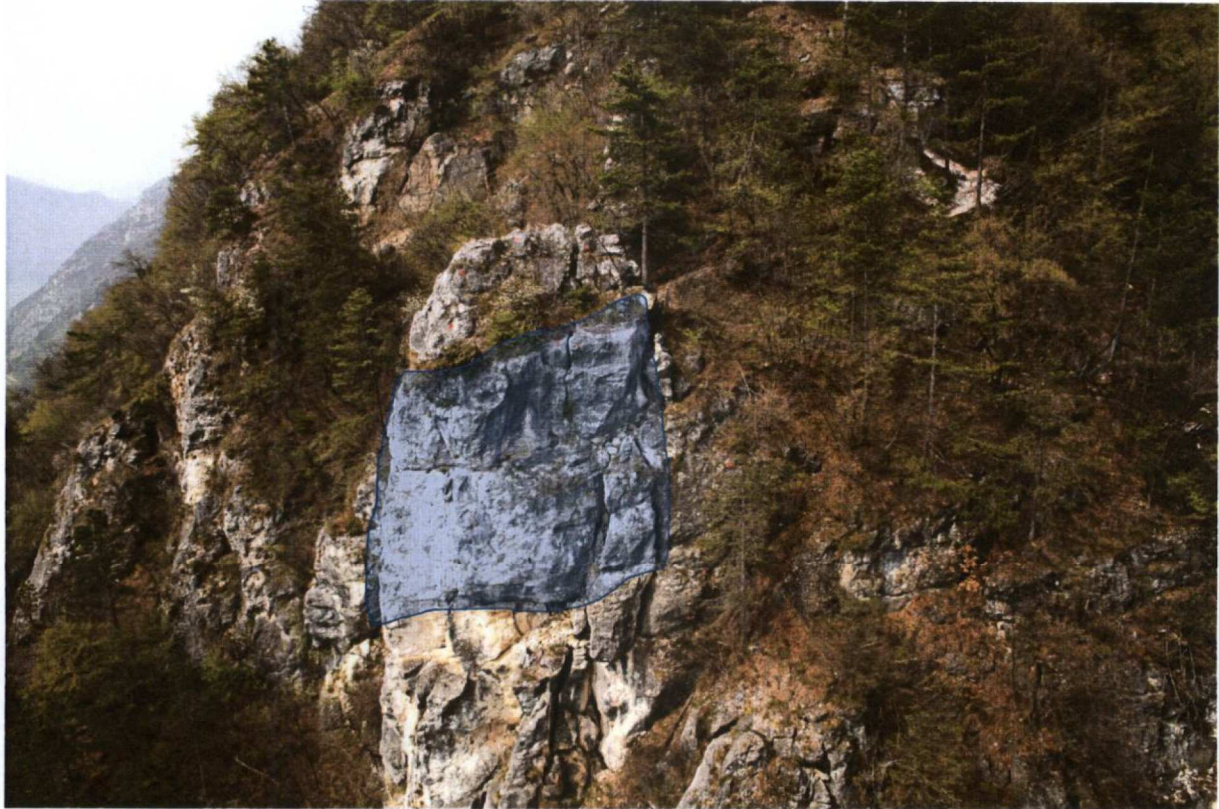
**Il corpo basale** del diedro presenta una rastremazione della base del diedro stesso che viene sezionata dall'alto verso il basso da un ulteriore sistema fessurativo che riduce in maniera notevole le dimensioni della base di appoggio del volume roccioso isolato.

La presenza del sistema di fessurazione a reggipoggio ben visibile sul lato ovest del diedro rende il volume roccioso aggettante sulla propria base, compromettendone ulteriormente i requisiti di stabilità.

Fissate le condizioni di criticità che possono senza grandi preavvisi dare seguito al collasso del diedro è sicuramente sconsigliato operare sul diedro con fori di grosso diametro, cioè maggiori di 90 mm. La forte sollecitazione meccanica dei sistemi di perforazione di grosso diametro unita all'utilizzo di flussi d'aria compressa ad alta pressione potrebbero degradare le condizioni di precaria stabilità del diedro. Un eventuale intervento di chiodatura richiederebbe l'esecuzione di fori orizzontali a partire dalla parete sud del diedro, quindi esponendo le maestranze ad un forte rischio in caso di crollo.

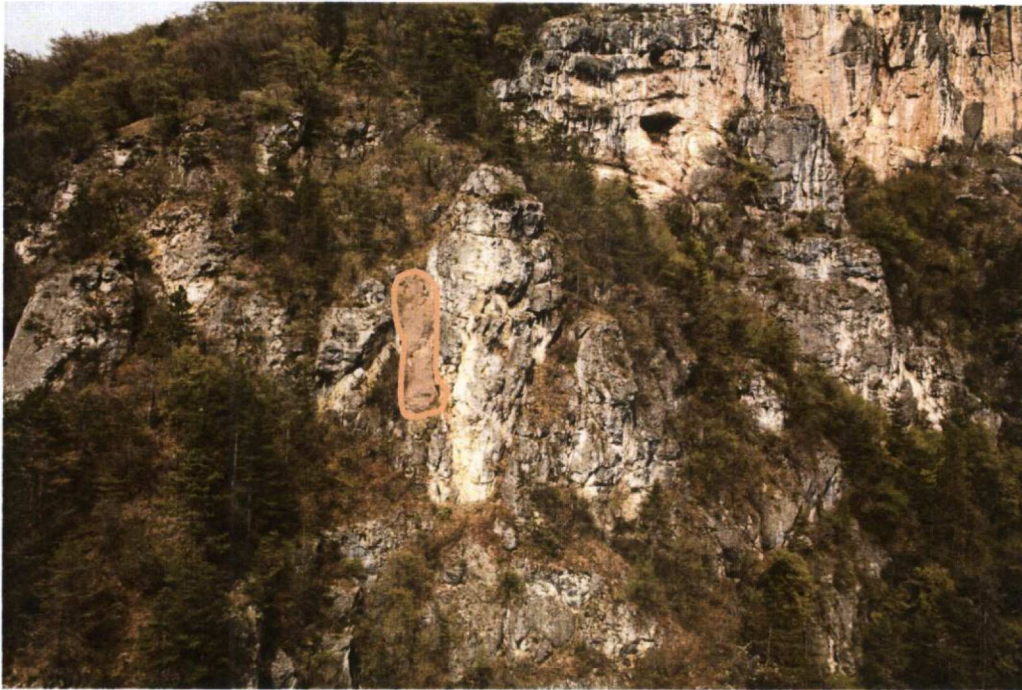
Sul versante ovest è i volumi rocciosi sono sostanzialmente solo due ma hanno un volume complessivo di almeno 20 metri cubi.
