PROVINCIA AUTONOMA DI TRENTO
ASSESSORATO AI LAVORI PUBBLICI
SERVIZIO ACQUE
UFFICIO IDROGRAFICO

OGGETTO: Situazione idrologica del lago di Cald-
nazzo nel settembre - ottobre 1976; quo-
ta demaniale a m 448,92 s/m.

SITUAZIONE IDROLOGICA LAGO DI CALDONAZZO

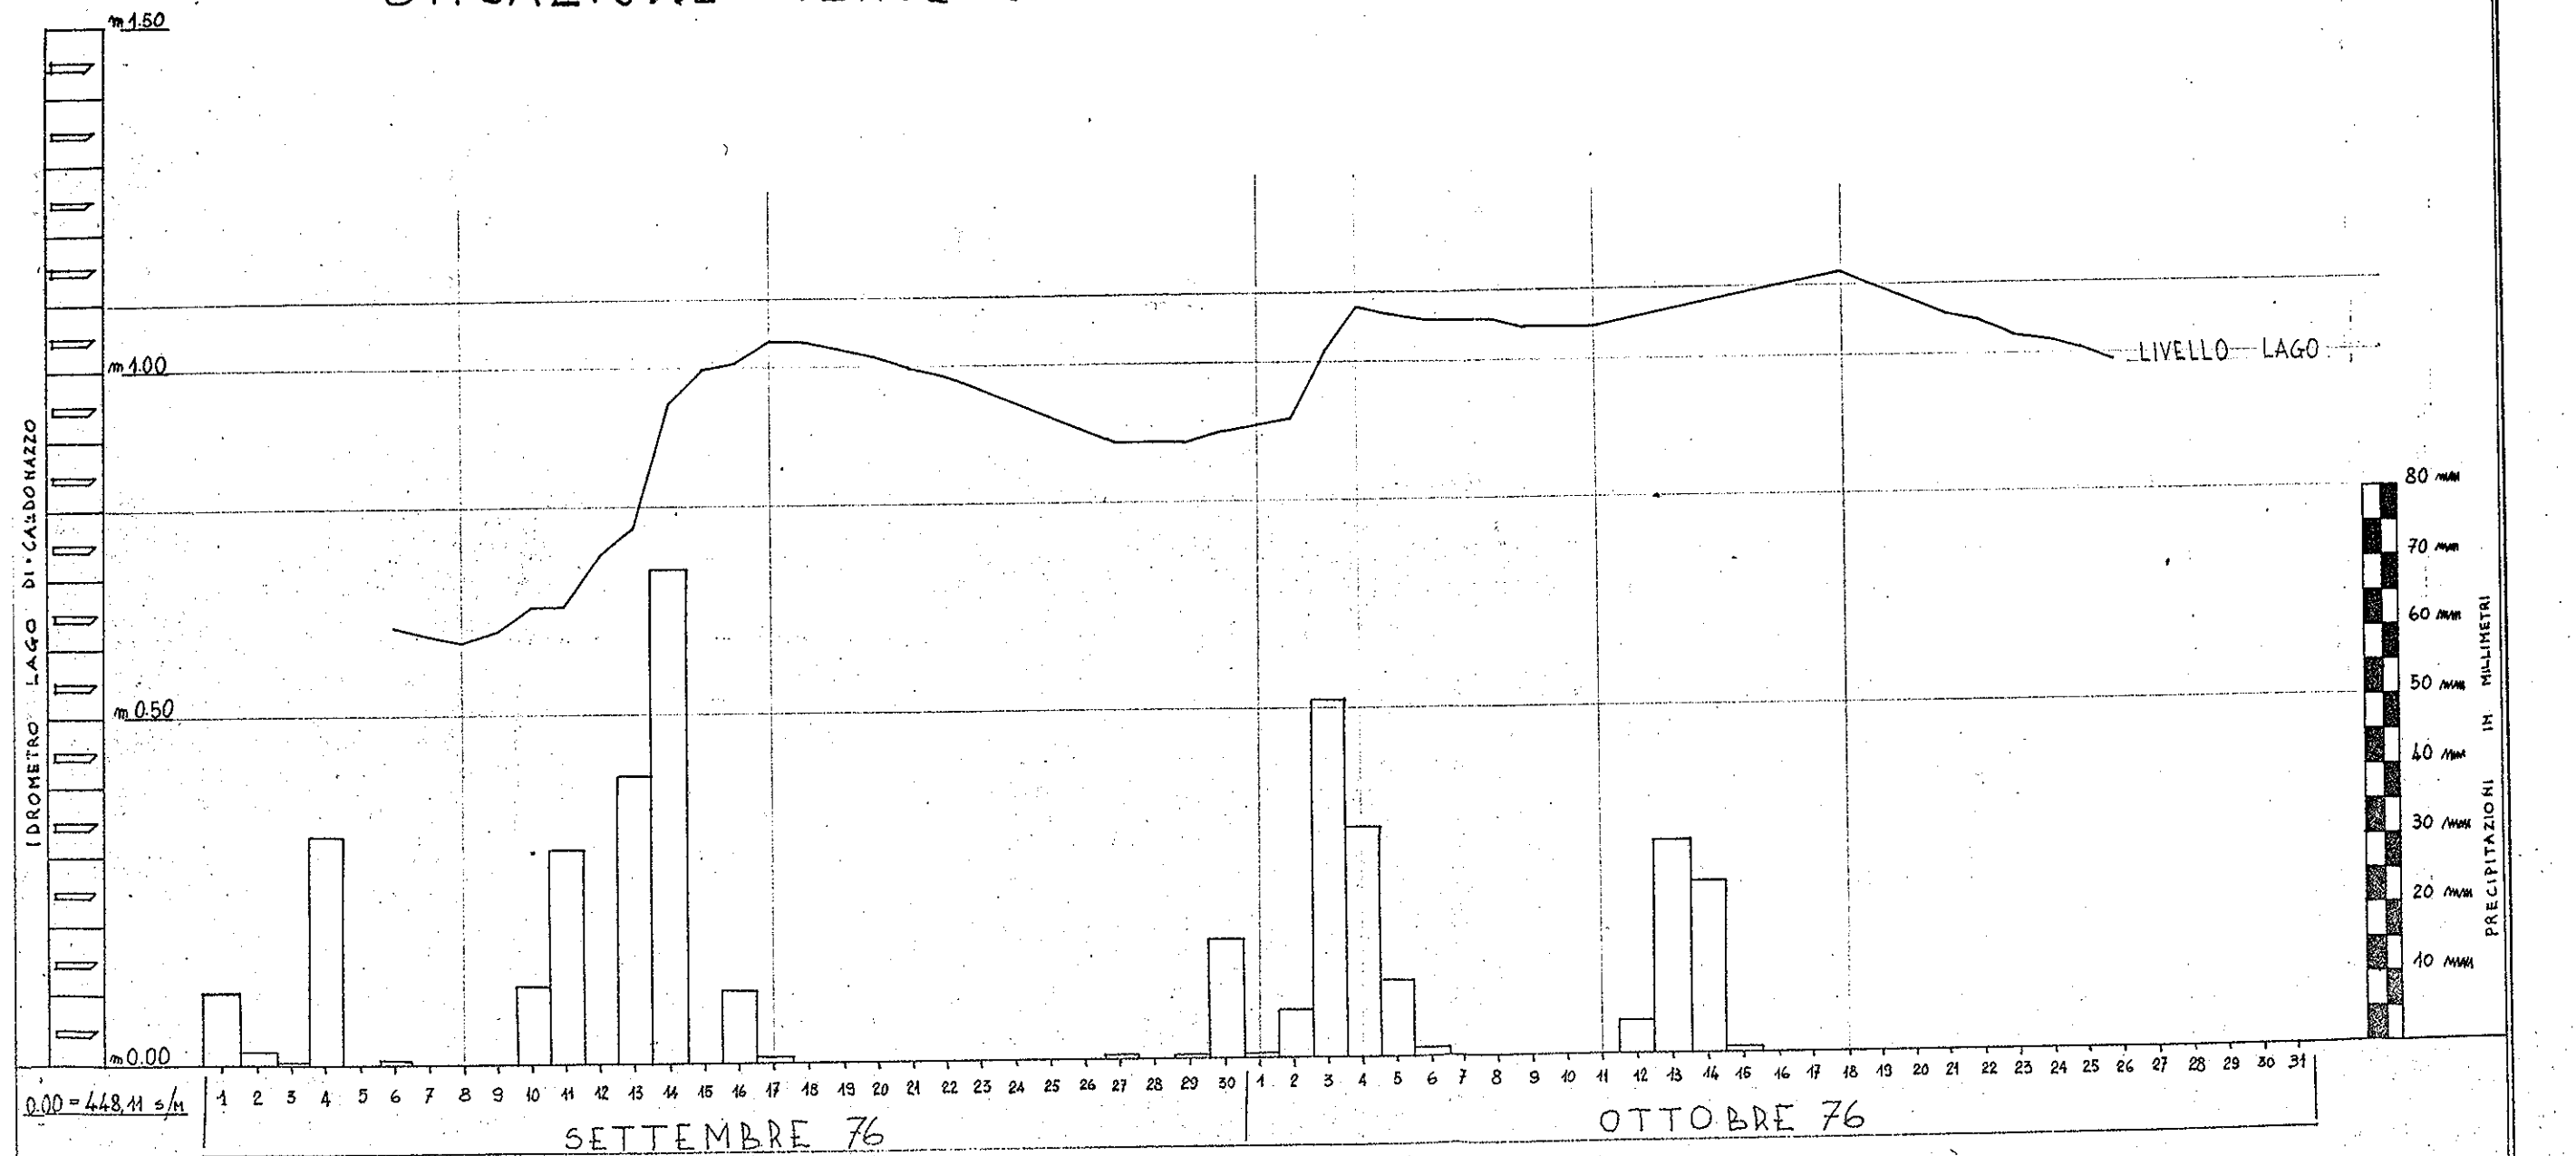
Le precipitazioni di mm 166,3 (in 6 giorni piovosi) hanno elevato la quota lacuale da m 448,72 s/m (8 sett.) a m 449,15 s/m (17 sett.); hanno portato un primo incremento all'invaso di cm 43.

Le precipitazioni di mm 90,8 (in 3 giorni piovosi) in un secondo periodo hanno elevato la quota da m 449,02 s/m (1 ott.) a m 449,19 s/m (4 ott.), con un incremento all'invaso di cm 17.

Le precipitazioni di mm 60,2 (in 3 giorni piovosi) in un terzo periodo hanno elevato la quota da m 449,16 s/m (11 ott.) a m 449,23 s/m (18 ott.), con un incremento all'invaso di cm 7.

Questi incrementi risultano in rapporto lineare e proporzionale con le precipitazioni. Esse sono la causa dell'innalzamento della quota del lago: in 40 giorni si sono registrati mm 317 di pioggia, che corrispondono ad un terzo del valore medio annuo del trentennio.

Se poi si considera che 1 cm di altezza dell'invaso alla quota di m 449,00 s/m è pari a circa m³ 54.000¹⁶⁰⁰ e che l'emissario ha raggiunto un deflusso giornaliero di m³ 160.000 circa, si può ritenere che, piogge permettendo, la situazione ritorni presto alla normalità. ✓
millesimo
