**PROVINCIA DI TRENTO  
COMUNE DI MORI**

**OGGETTO:** RELAZIONE GEOMECCANICA FINALIZZATA ALLA PROGETTAZIONE DEL PIANO DI DEMOLIZIONE CONTROLLATO DI UN DIEDRO ROCCIOSO SOVRASTANTE L'ABITATO DI MORI

**COMMITTENTE:** Provincia Autonoma di Trento – Servizio Geologico

17 marzo, 2017

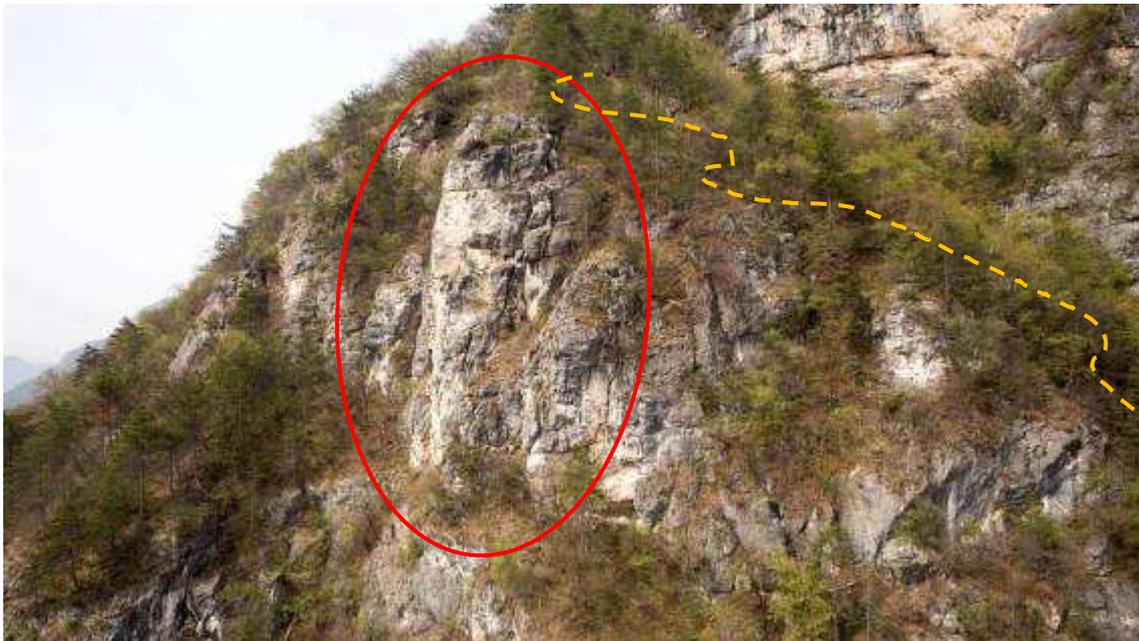
Foto 1.1; in rosso il prisma, in giallo il sentiero per Nomesino

La relazione verteva sull'analisi geostrutturale e geomeccanica di un ampio diedro roccioso posto a NW del Santuario di Monte Albano, attorno alla quota 430m.slm, immediatamente a valle del sentiero che dal Santuario porta a Nomesino. Tutte le attività di rilievo prevedono l'utilizzo di funi e pertanto di personale abilitato ai sensi art. 116 del d.lgs. 81/08 (foto 1.1).

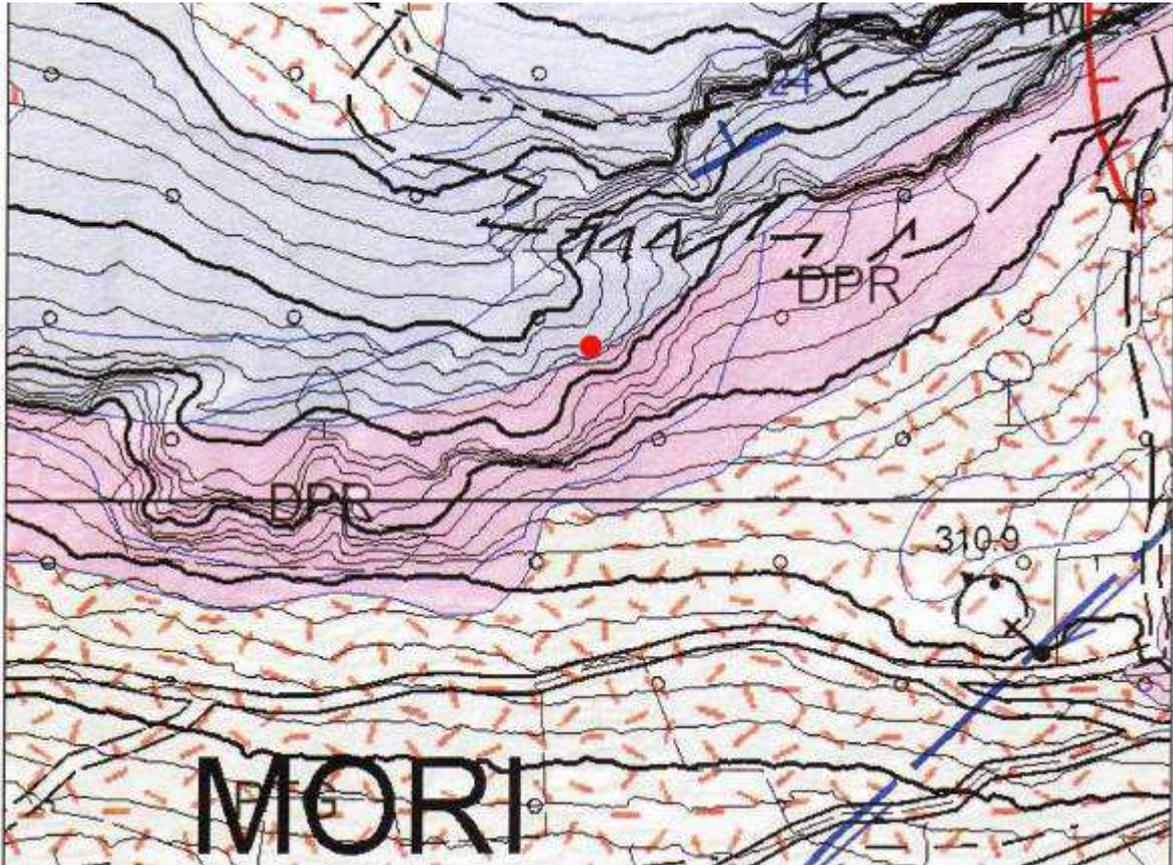
Figura 3.1 – stralcio della carta geologica CARG in scala 1:2.500

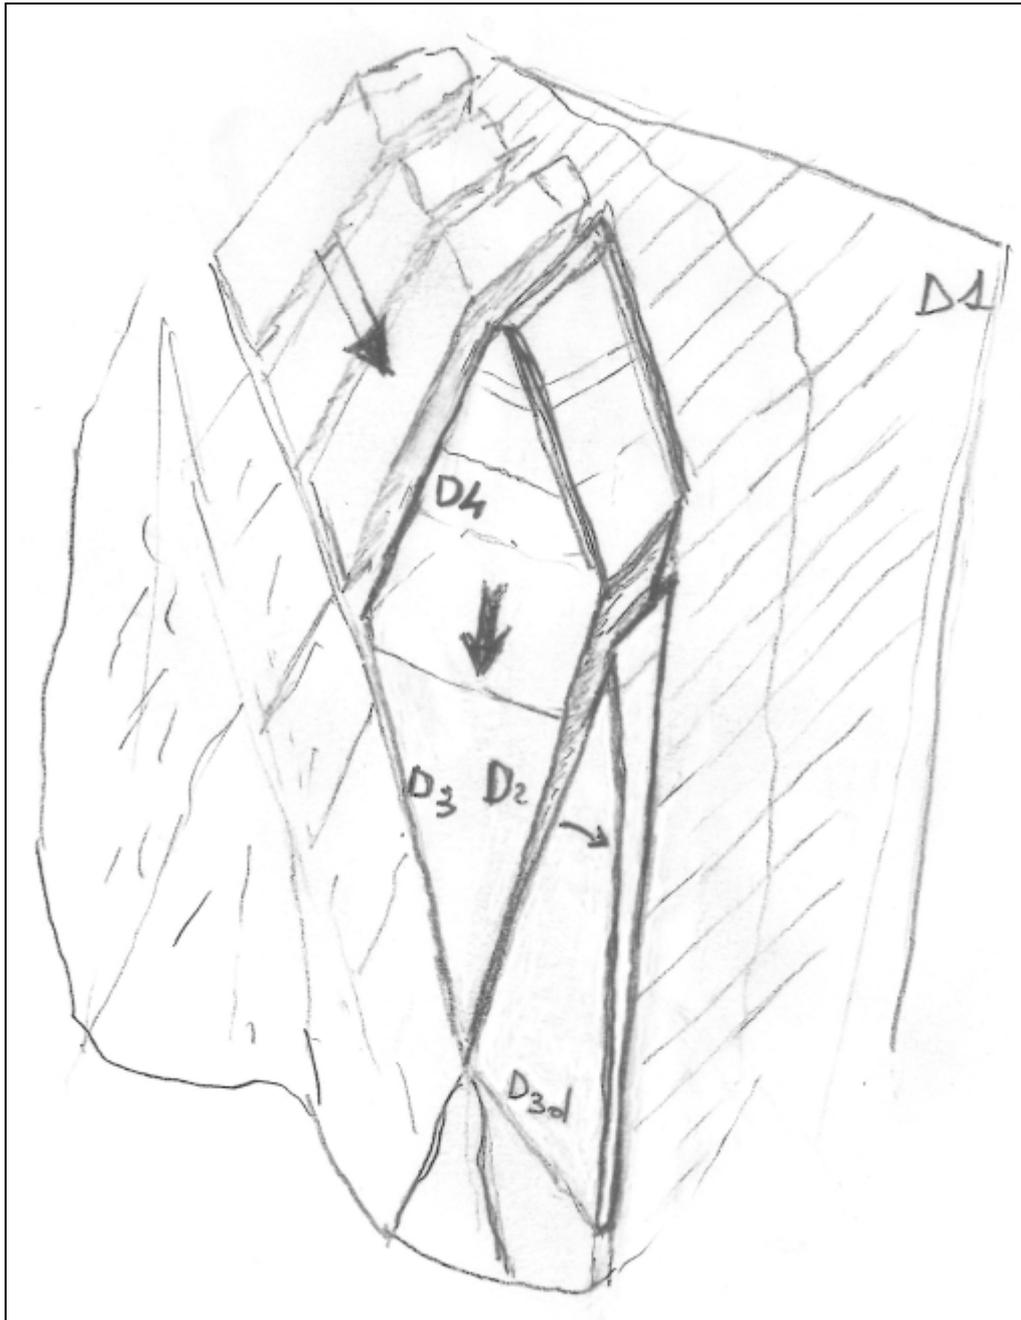
Figura 4.1: principali elementi di svincolo del fianco ovest del prisma (elaborazione dr. Campedel-Servizio Geologico)

Come rappresentato in fig. 4.1 e ripresentato in fig. 6.3 il prisma roccioso risulta frammentato in due corpi principali, corpo A e B, mentre l'unità C rappresenta la porzione d'ammasso retrostante. Immediatamente più a monte e ad est la stessa porzione C ha manifestato recenti crolli secondari, oggetto di intervento di somma urgenza nella primavera 2016.

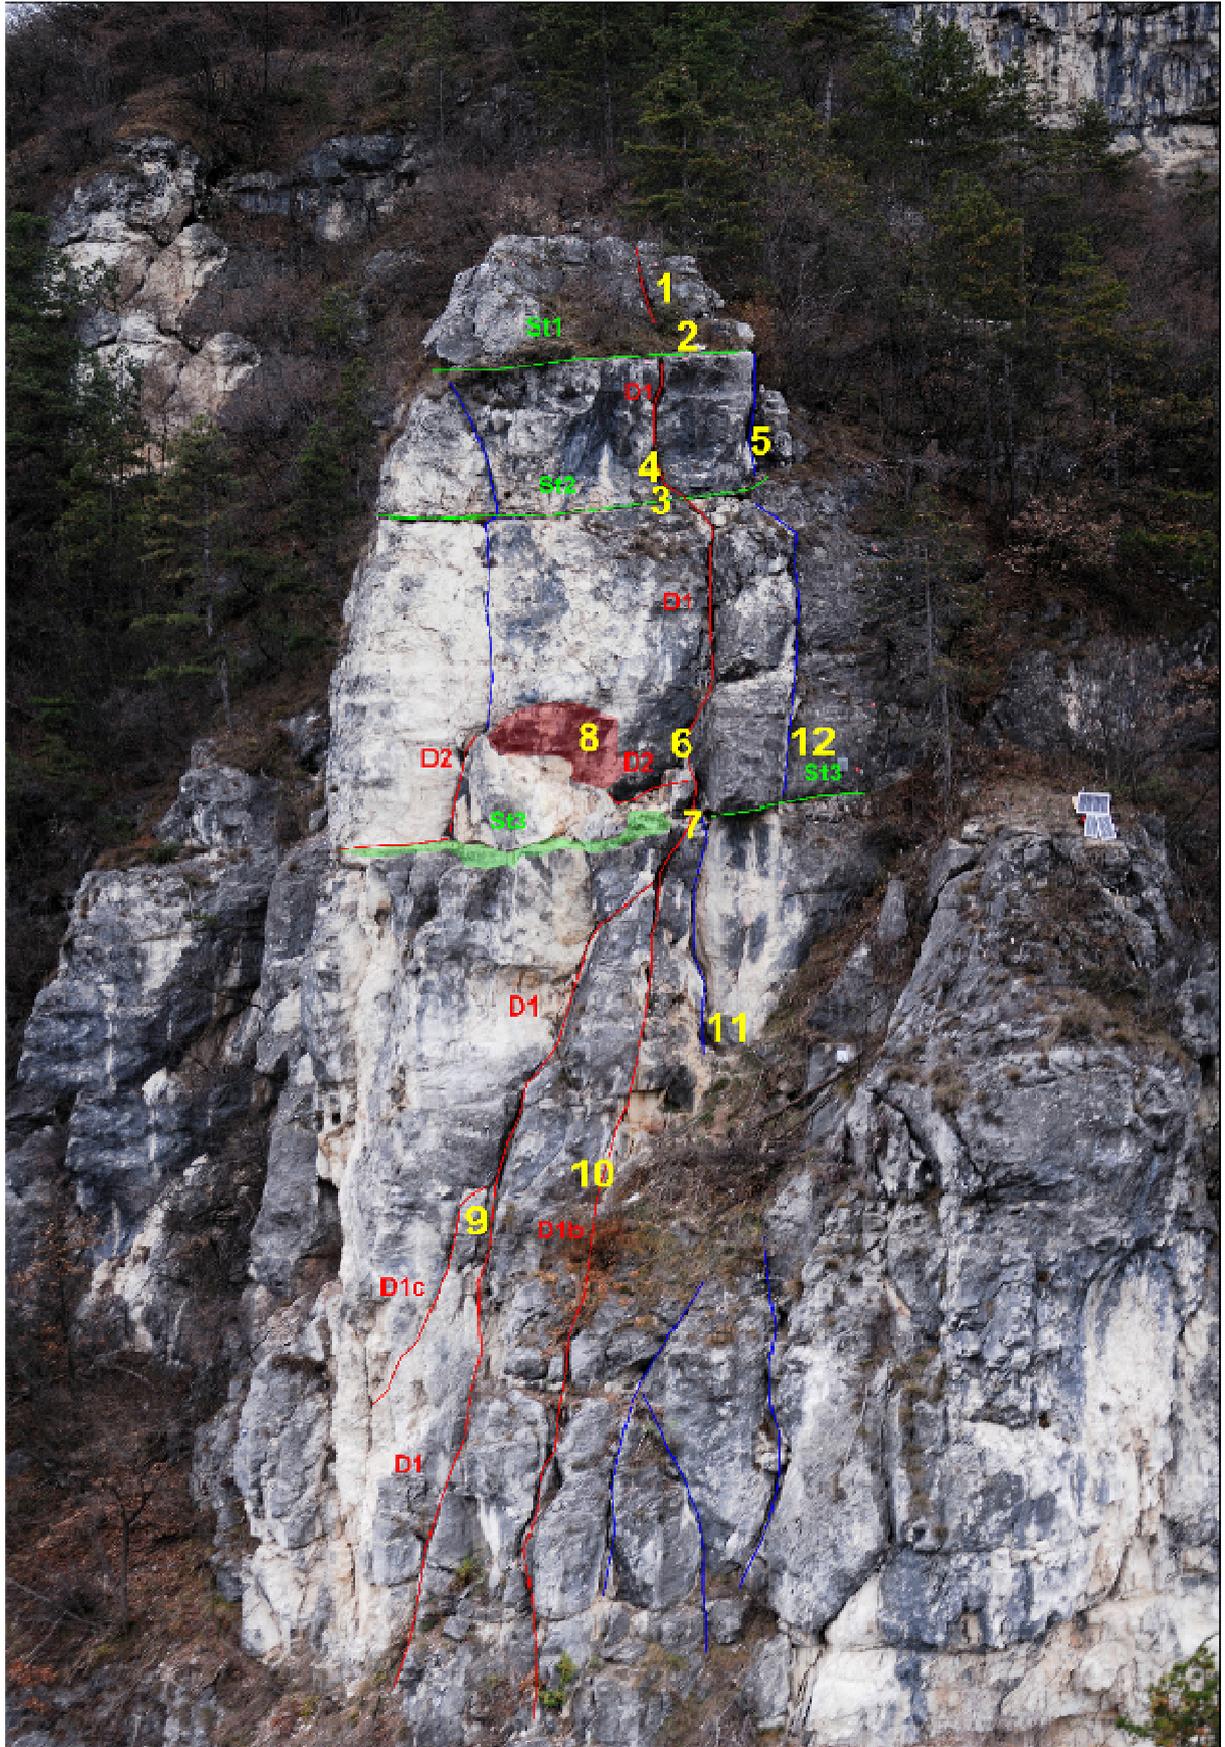
Figura 4.2: fianco est del prisma con indicazione e numerazione del reticolo principale e relativi punti di acquisizione dati geomeccanici

CALATA EST								
ID.	SISTEMA	GIACITURA [immersione/inclinazione]	APERTURA [cm]	RIMBALZO SCLEROMETRO	PROFONDITA' FESSURA [cm]	JRC	RIEMPIMENTO	NOTE
1	D1	29/76	20-30	25-26-22-28-29-24-25 (orizz.)	210	14-16	beante detrito grossolano	probabile misura su porzione ammasso ruotata
2	ST1	140/25	---	30-28-33-27-29-35-31 (vert. in giù)	---	10	---	---
3	ST2	131/18	---	22-20-20-18-24-19-20 (vert. in giù)	---	12	---	---
4	D1	234/88	20-40	20-20-22-24-18-19-20 (orizz.)	>200	13-14	beante	---
5	D1 (BLU)	359/85 - 004/80	40-50	18-20-21-21-18-21-22 (orizz.)	320 termina su D1 (id. 5)	14-15	beante detrito grossolano	---
6	D1	212/88	60-120	25-22-28-25-26-24-22 (orizz.)	>500CM	13-15	beante	---
7	ST3	162/35	---	26-24-25-28-24-29-21 (vert. in giù)	---	12	---	probabile misura su porzione d'ammasso ruotata
8	D2	292/45 - 296-35	---	33-31-30-36-33-35 (45° in su)	---	13-15	---	ad est termina su D1 (id6)
9	D1C	209/80-230/85	20-40	25-22-26-25-25-24-23 (orizz.)	>400	13-15	beante	---

10	D1B	233/73	5-20	26-22-24-27-25-27-24 (orizz.)	>200	13-14	beante	---
11	D1BLU	232/85	10-20	25-22-28-25-26-24-22 (orizz.)	>200	14-16	beante detrito grossolano	---
12	D1BLU	13/81	20-25	25-22-28-25-26-24-22 (orizz.)	>300	14-16	beante	---

Tabella 4.1; misure geomeccaniche su fianco est

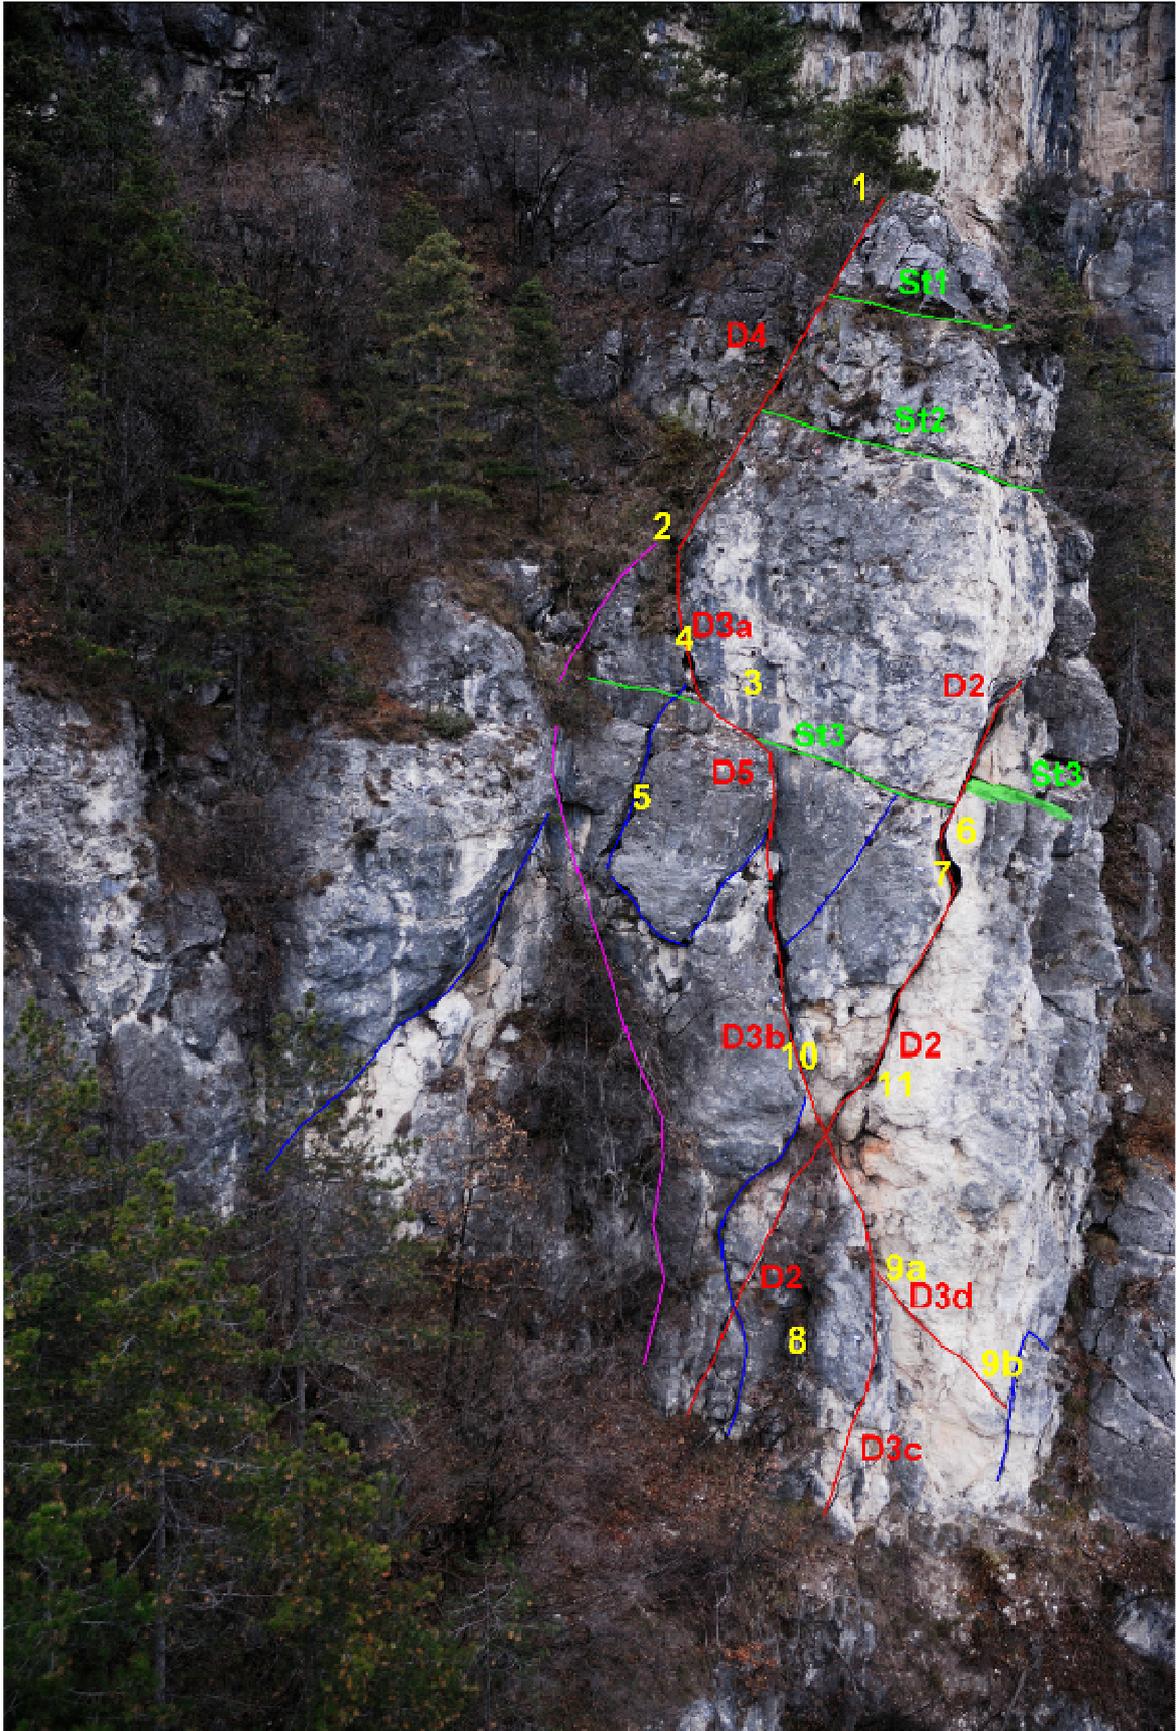
Figura 4.3: fianco ovest del prisma con indicazione e numerazione del reticolo principale e relativi punti di acquisizione dati geomeccanici

CALATA OVEST								
ID.	SISTEMA	GIACITURA [immersione/inclinazione]	APERTURA [cm]	RIMBALZO SCLEROMETRO	PROFONDITA' FESSURA [cm]	JRC	RIEMPIMENTO	NOTE
1	D4	305/70	30-50	25-24-22-27-29-26-25 (orizz.)	210	14-16	beante detrito grossolano	---
2	D3A	111/79	30	---	>200	13-14	beante detrito grossolano	fessura su terreno
3	D3A	218/88	10	32-32-28-29-29-34-32 (orizz.)	---	13-15	beante	faccia w del diedro
4	D3A	92/78	40	18-20-21-23-18-20-21 (orizz.)	>250	13-14	beante detrito grossolano	---
5	D4 (BLU)	306/75	30-50	20-22-24-25-19-21-22 (orizz.)	200	14-15	beante	---
6	D3A	285/80	50	23-25-24-28-19-21-24 (orizz.)	>300	13-15	beante	---
7	D3A	298/50	50	23-25-24-28-19-21-24 (orizz.)	>300	13-15	beante	---
8	D3C	234/79	60-80	10-13-11-12-13 (orizz.)	>300	14-16	beante detrito grossolano	catclaste sabbiosa
9a	D3D	150/30	---	8	---	13-14	sabbia	catclaste 5cm sabbiosa
9b	D3D	155/45	---	8	---	13-14	sabbia	catclaste 15cm sabbiosa

10	D3B	255/82	50	23-25-22-22-19-21-22 (orizz.)	>300	14-15	beante	---
11	D2	305/68	20-30	26-22-24-27-25-27-24 (orizz.)	>400	13-15	beante	---

Tabella 4.2; misure geomeccaniche su fianco ovest

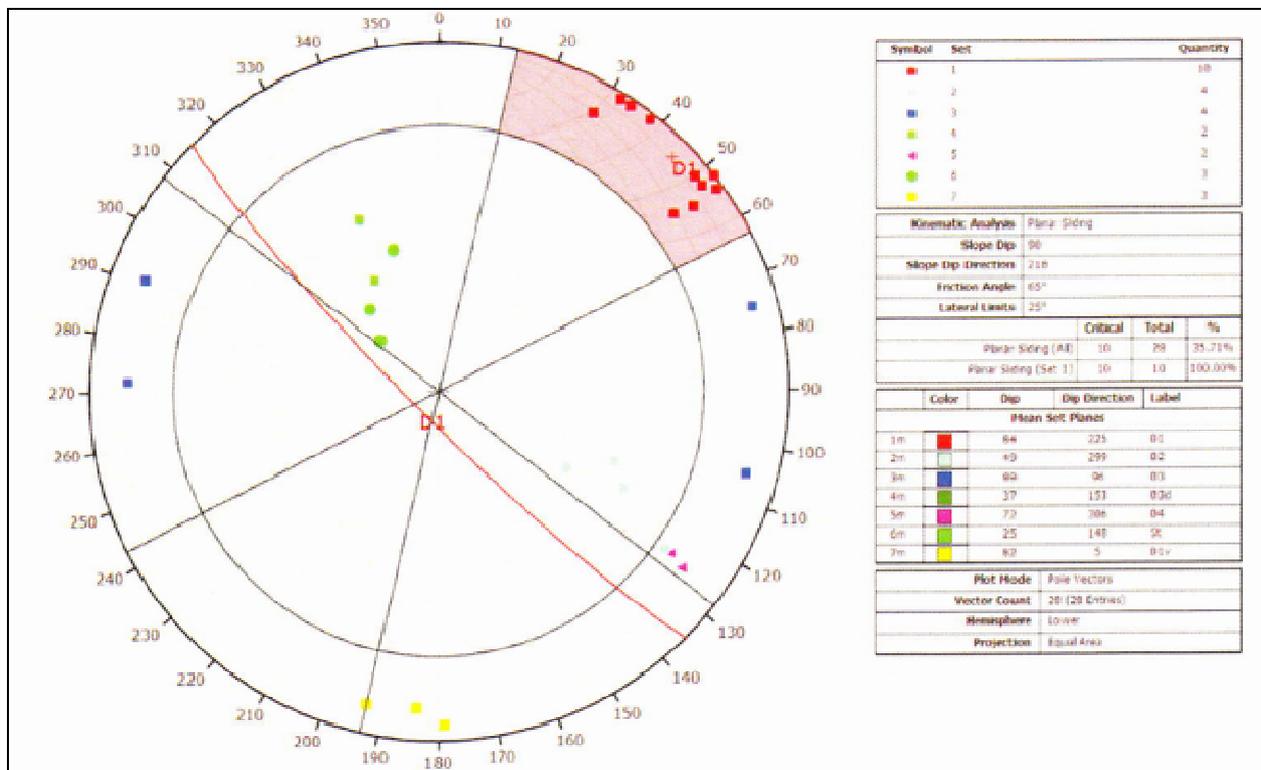
Figura 4.4: stereogramma dati rilevati (elaborazione dr. Campedel-Servizio Geologico): condizione di potenziale scivolamento lungo i giunti del sistema D1 (condizioni attrittive su D1 pari a 65°)

Per quanto riguarda il fianco est la tabella 4.1 riporta le relative rilevazioni geomeccaniche, mentre la tabella 4.2 riguarda il fianco ovest. La figura 4.4 riporta su stereogramma i dati rilevati. Nelle foto seguenti si riportano alcuni estratti maggiormente significativi, mantenendo l'identificazione riportata nelle precedenti figure.

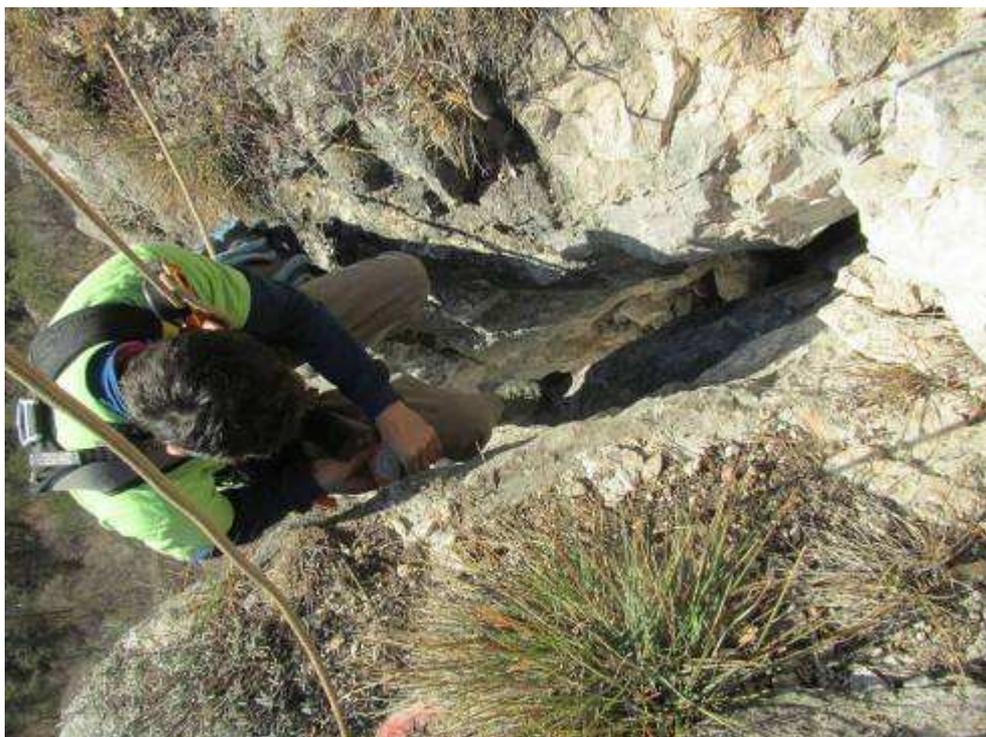
Foto 4.1; D1 su id. 4

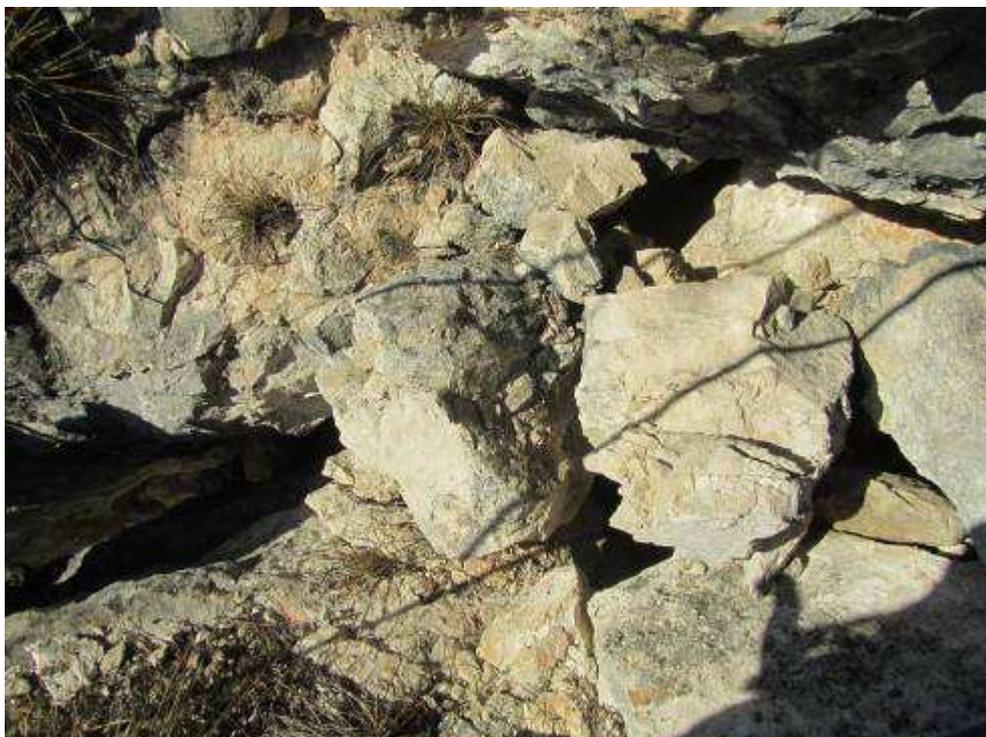
Foto 4.2; D1 su id. 6

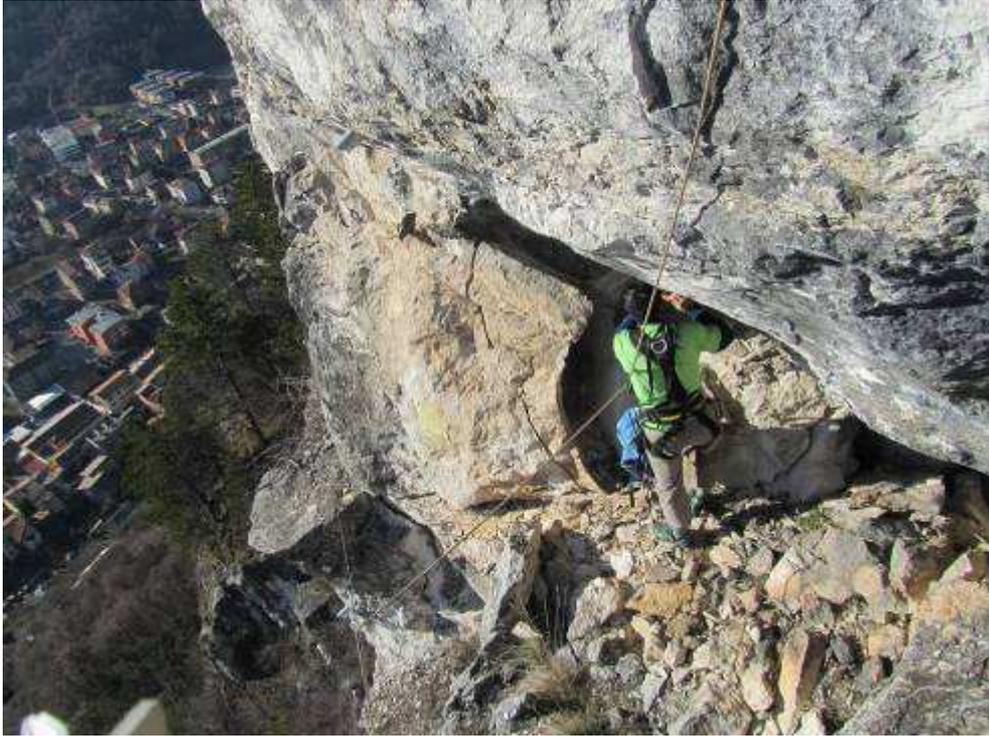
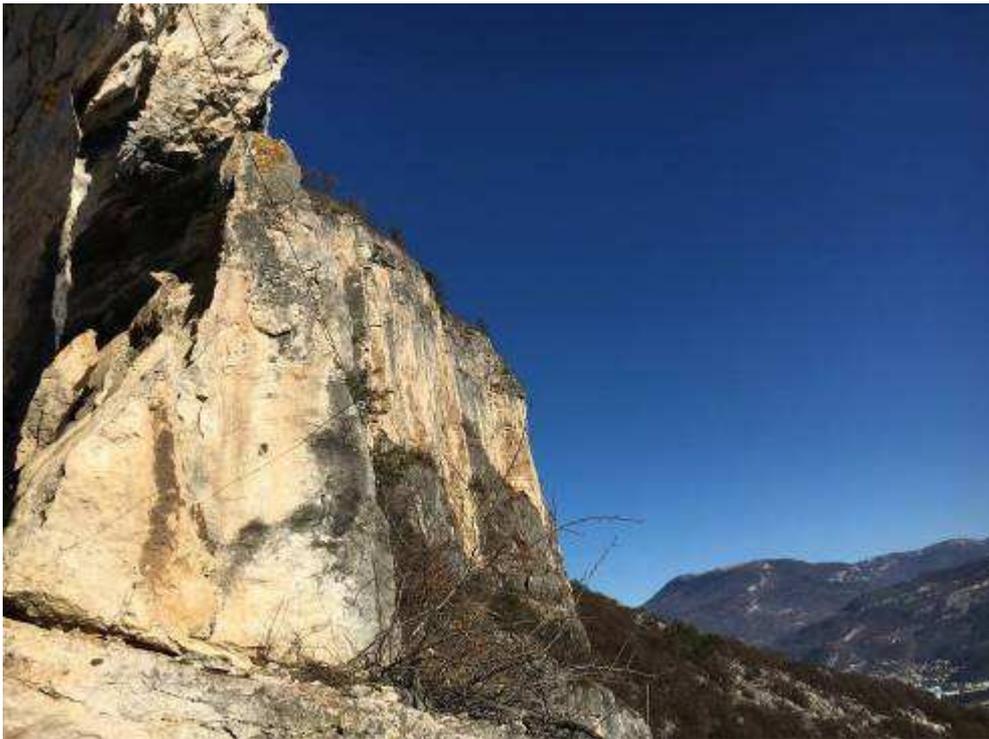
Foto 4.3; D2 su id. 8

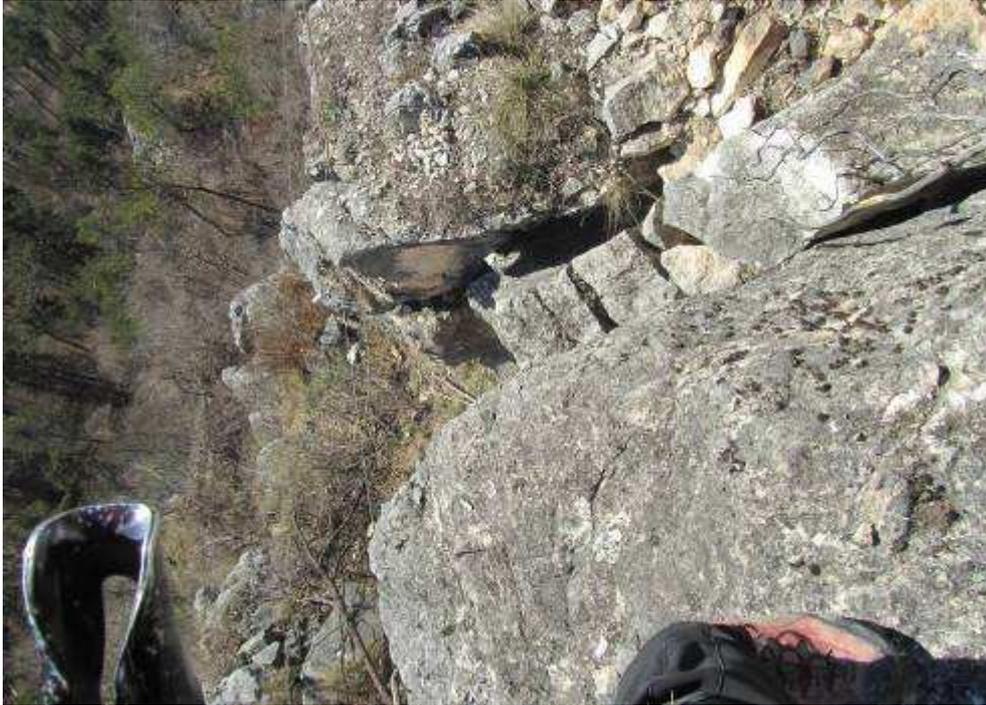
Foto 4.4; D1blu verso id. 11

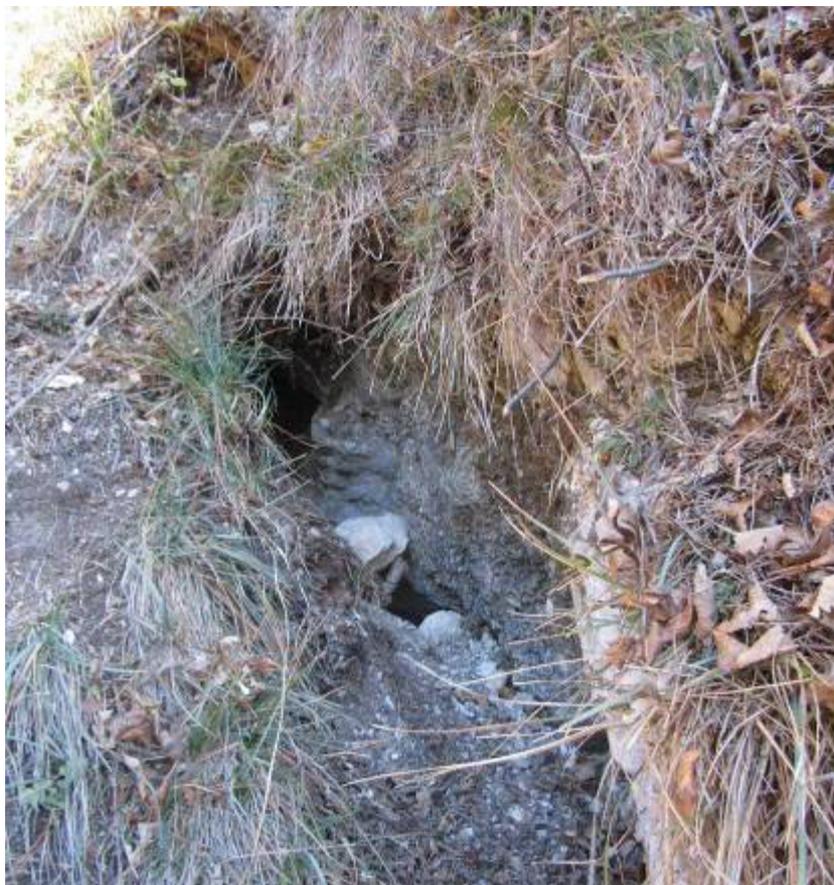
Foto 4.6; D3A su id. 2 (fessura di trazione di neoformazione?)

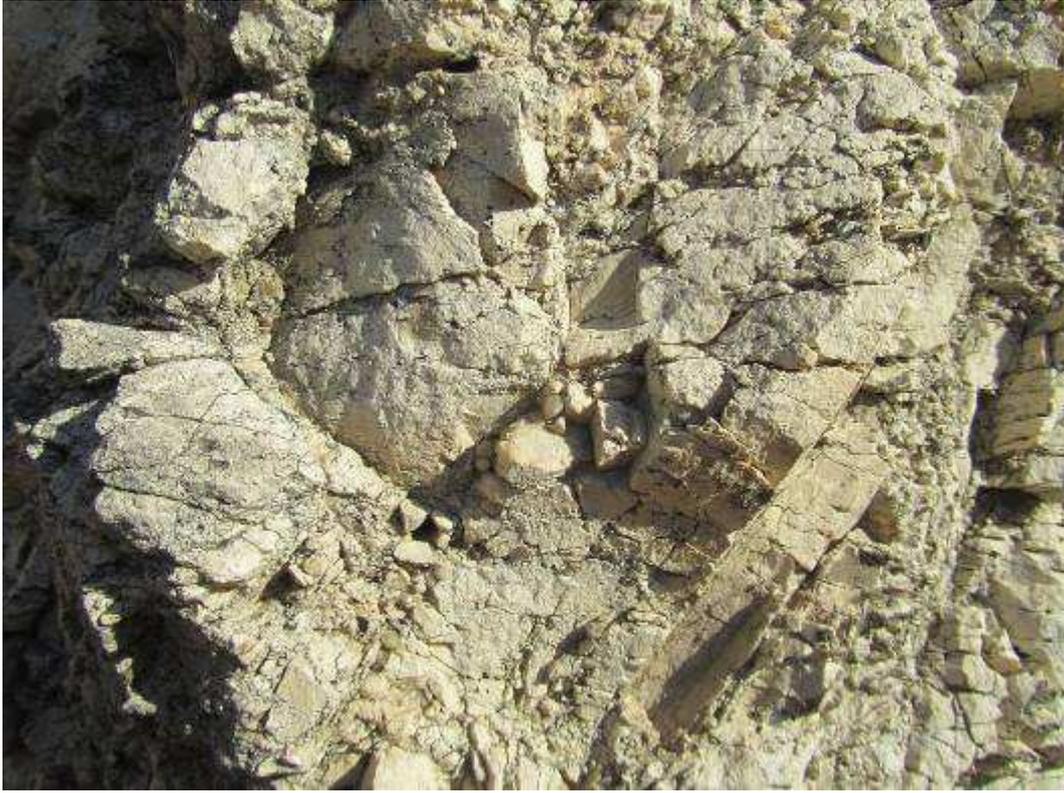
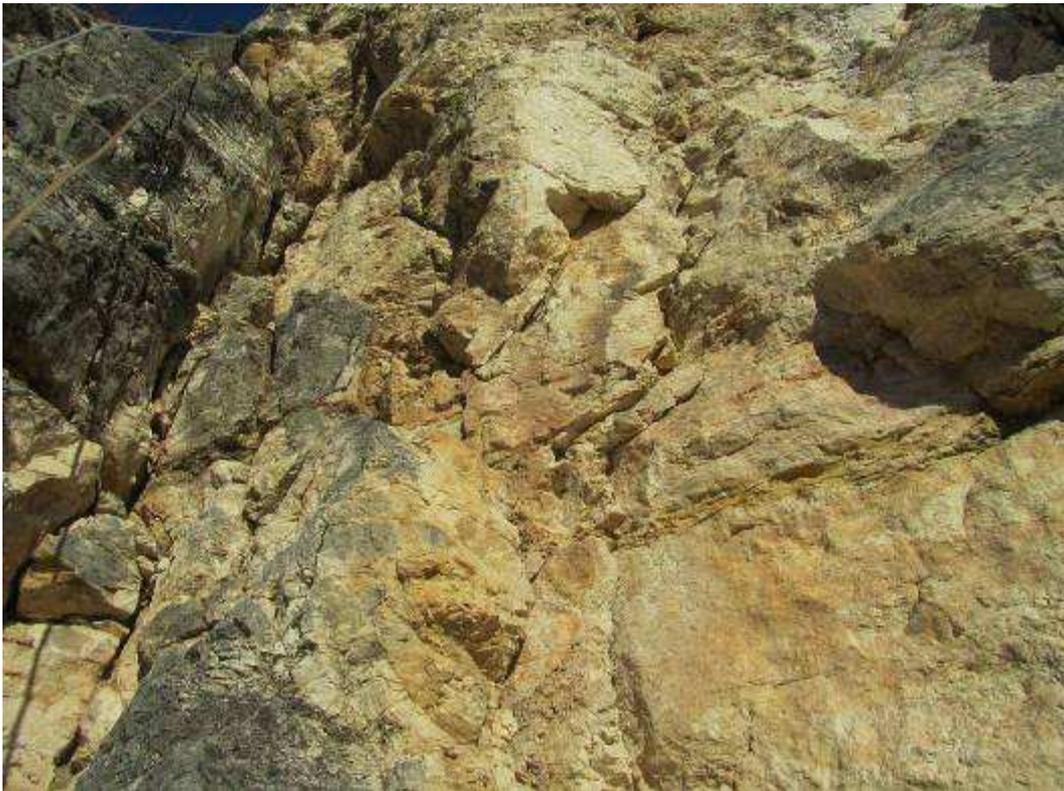
Foto 4.7; D3C su id. 8 (in alto dettaglio di fascia cataclastica)

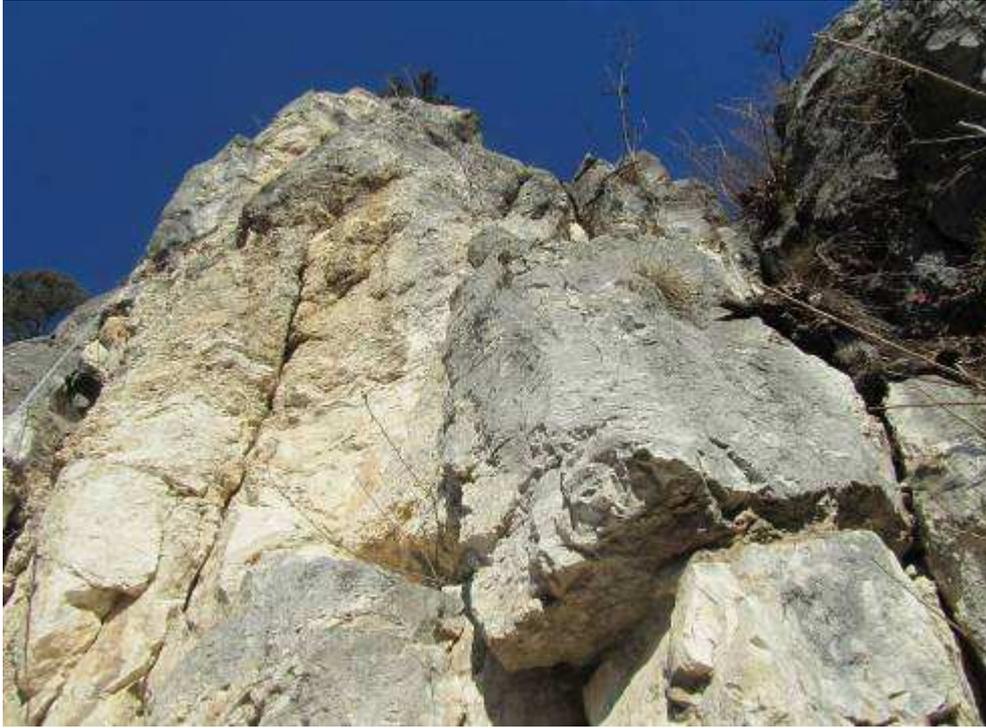
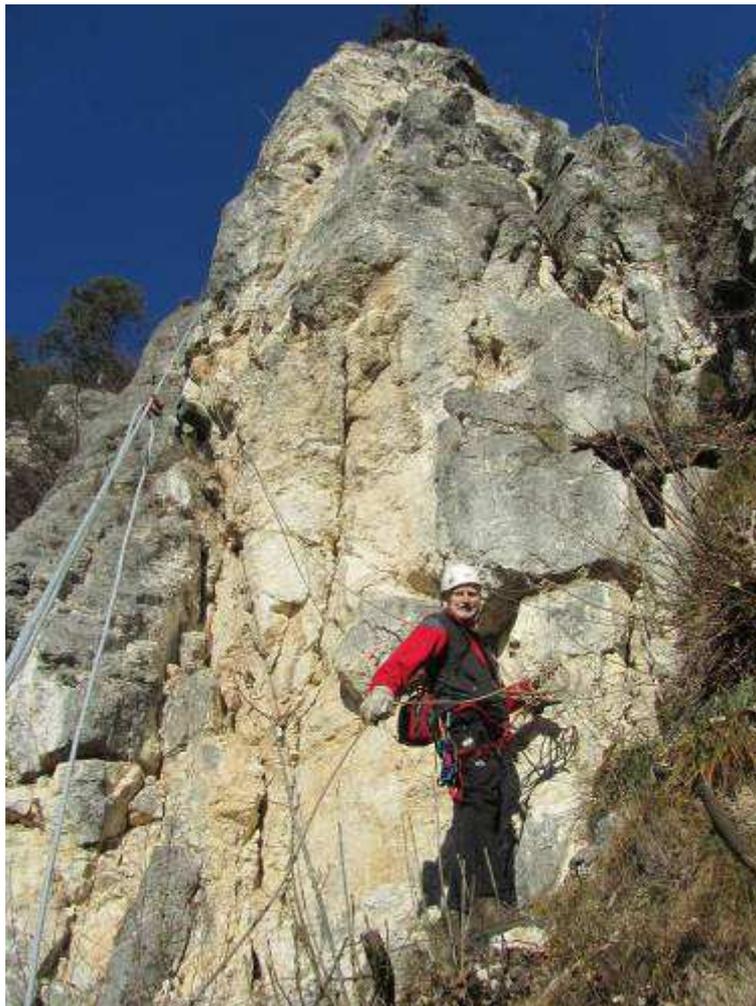
Foto 4.8; D3D su id. 9 (a sx D3C, a dx D1 della calata est)

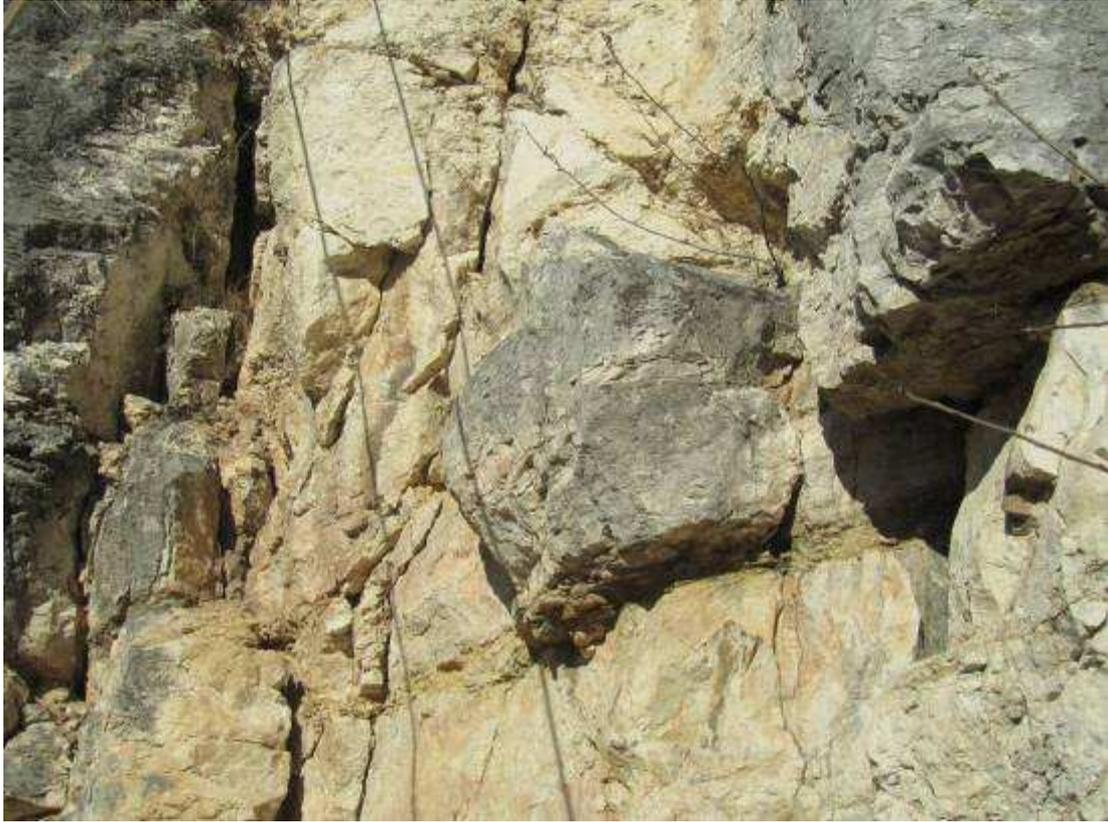
Foto 4.9; D3C su id. 8 con relative fasce cataclastiche, in alto, trasversale a basso angolo, D3D anch'esso con cataclasite decimetrica sabbiosa; in primo piano in basso facies terrigena entro ST

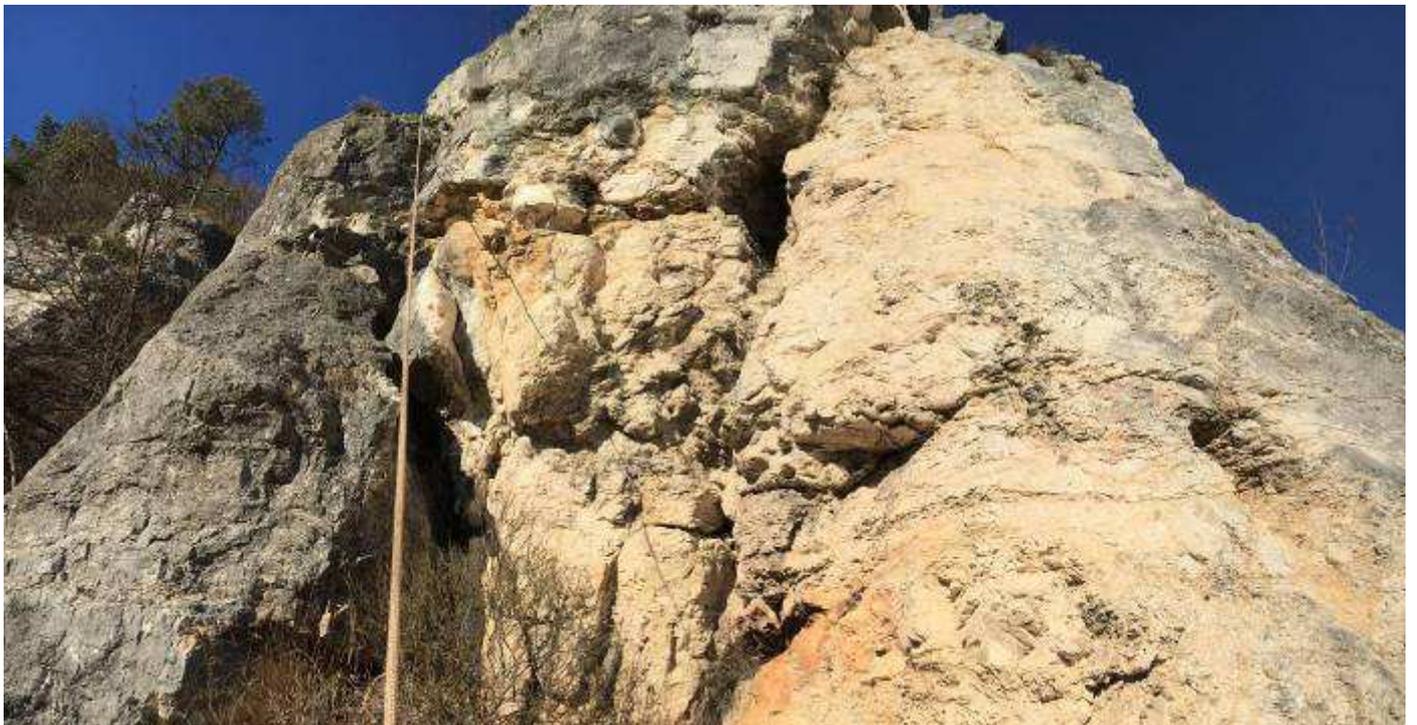
Foto 4.10; D2 (dx) + D3B (sx) su id. 10-11

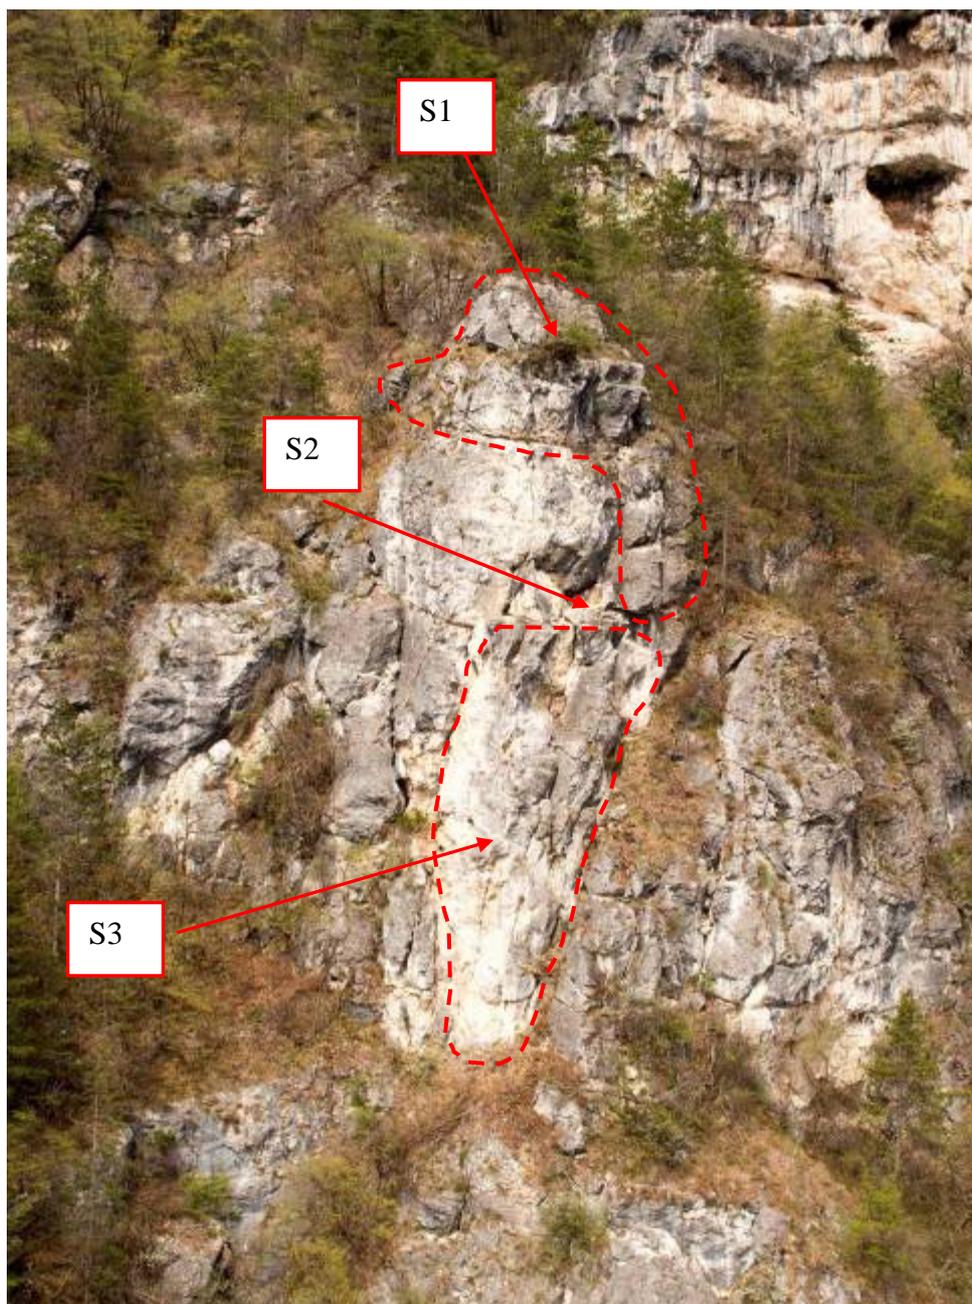
Foto 5.1; diedro 1; stazioni geomeccaniche n. 1, 2 e 3 (foto Servizio Geologico da drone)

La classificazione geomeccanica è stata eseguita con n. 3 stop di rilievo geomeccanico, ubicati in foto 5.1, con acquisizione dei parametri codificati dalla procedura ISRM (1993). Ogni stop geomeccanico è rappresentativo di una zona omogenea in quanto a qualità geomeccanica.

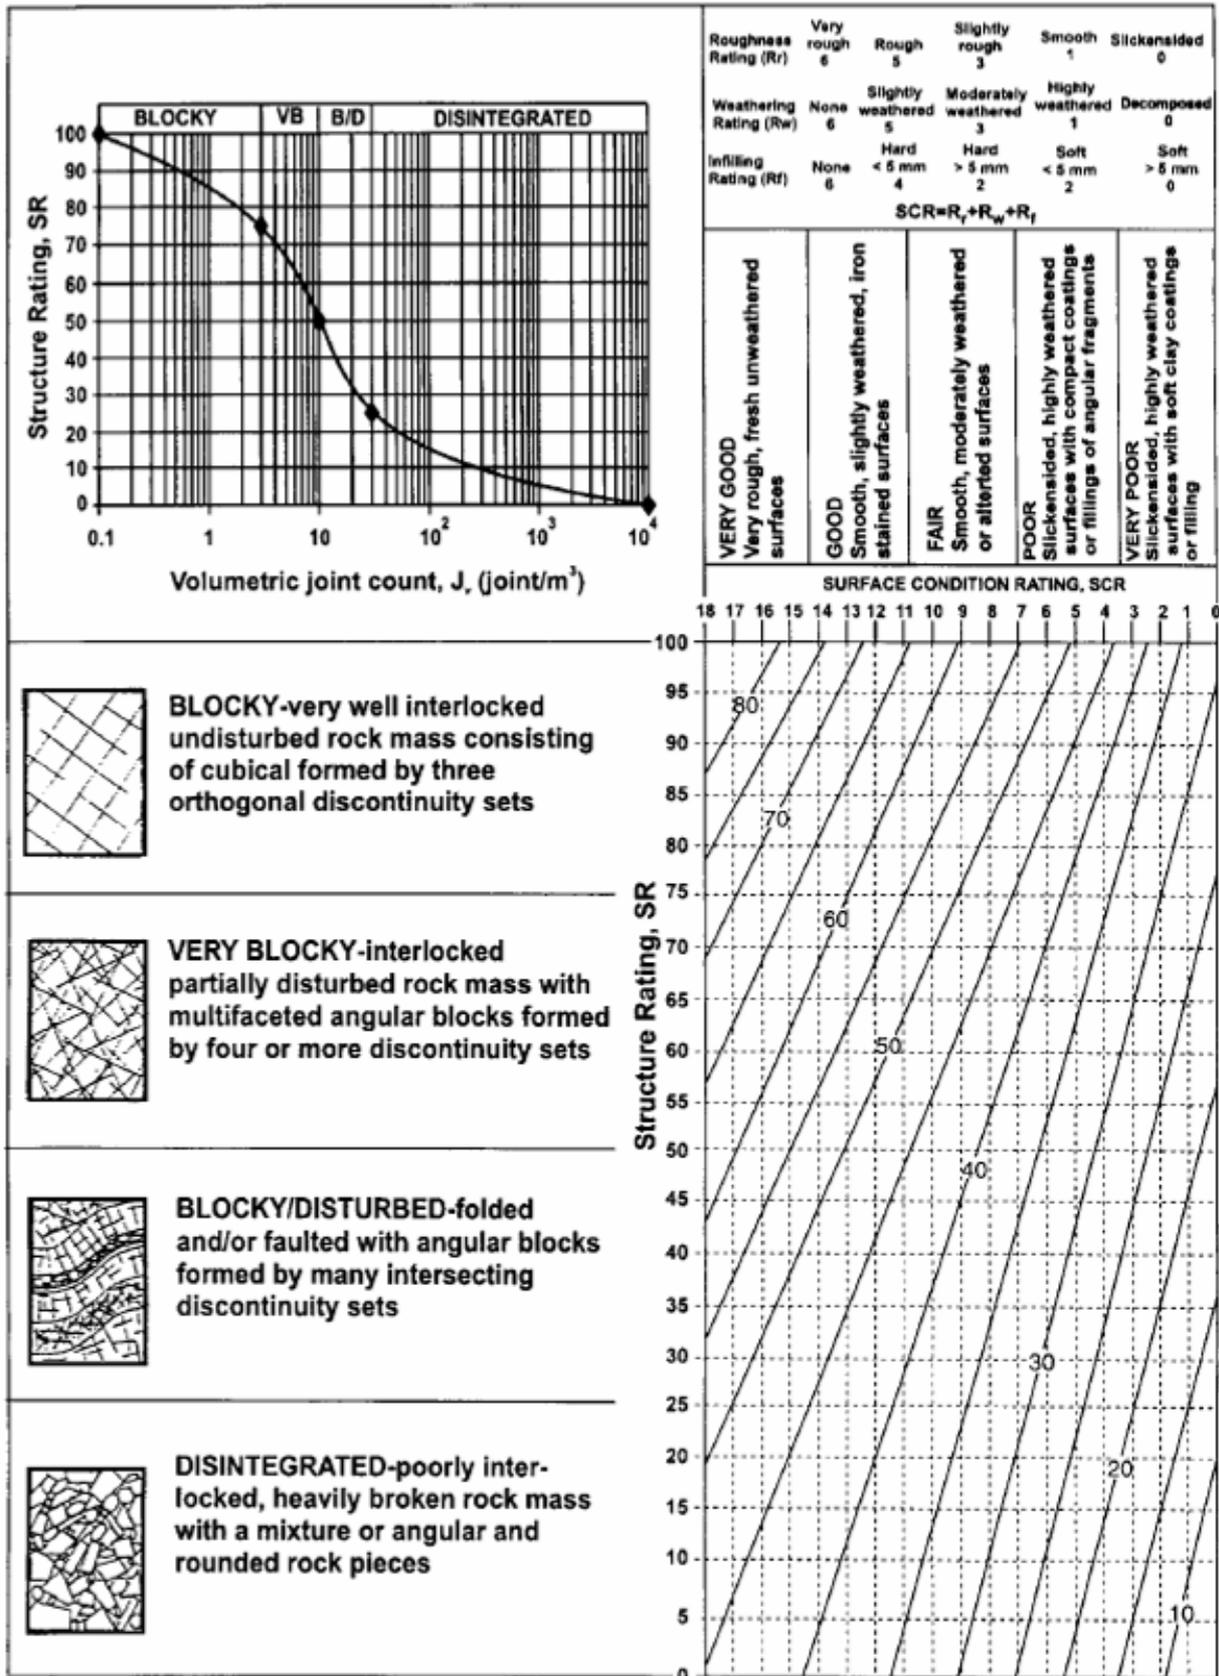
Figura 5.2; Classificazione GSI (Hoek 2002)

La classificazione geomeccanica viene effettuata con il criterio di Bienawski [1989], ovvero con l'indice RMR (rock mass rating), definito mediante la somma algebrica di 5 parametri (definizione del BRMR senza applicazione di coefficienti correttivi-figura 5.1) e con il metodo GSI (geological strength index - Hoek 2002), definito in base alla struttura ed alla condizione dei giunti (figura 5.2).
