**PROVINCIA DI TRENTO  
COMUNE DI MORI**

**OGGETTO:** RELAZIONE GEOMECCANICA FINALIZZATA ALLA PROGETTAZIONE DEL PIANO DI DEMOLIZIONE CONTROLLATO DI UN DIEDRO ROCCIOSO SOVRASTANTE L'ABITATO DI MORI

**COMMITTENTE:** Provincia Autonoma di Trento – Servizio Geologico

17 marzo, 2017

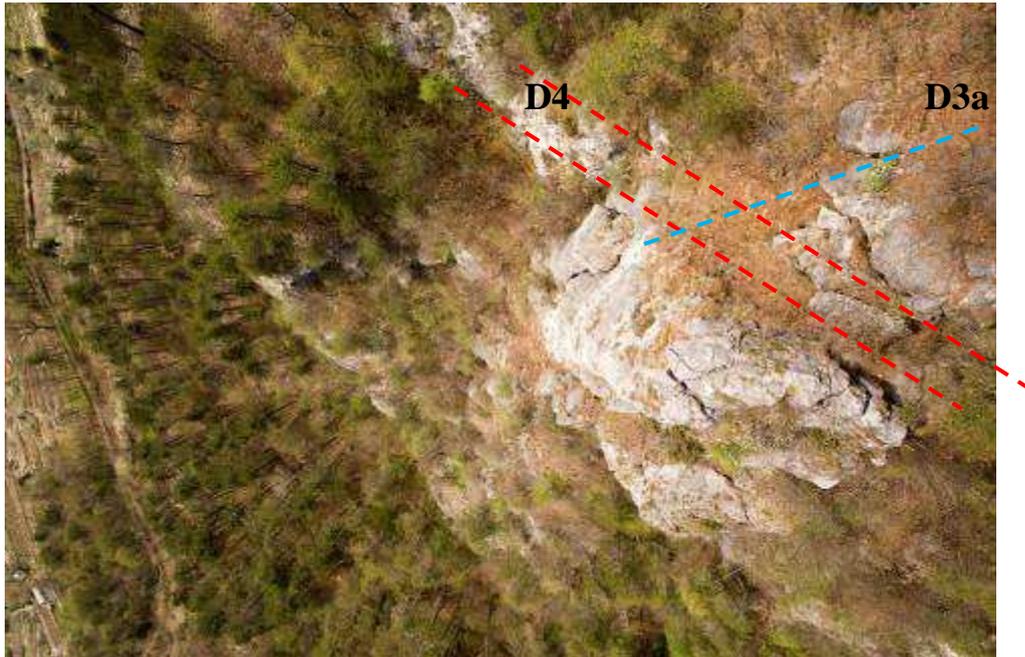
Foto 5.1; vista dall'alto del settore elevato (foto Servizio Geologico da drone)

Lo stop n. 1 ha interessato la porzione apicale del prisma roccioso caratterizzato da una stratificazione disposta a basso angolo, ben spaziata a definire bancate rocciose di spessore da metrico a plurimetrico.

L'ammasso roccioso appare interessato almeno da 3 set di giunti pervasivi e tutti caratterizzati da aperture significative, con riempimenti detritici anche grossolani. La "testata" del prisma assume una facies quasi "detritica", a fronte della pervasività e dell'apertura dei giunti principali, seppure il litotipo risulta piuttosto preservato, dando a VRU dell'ordine degli 1-3mc.

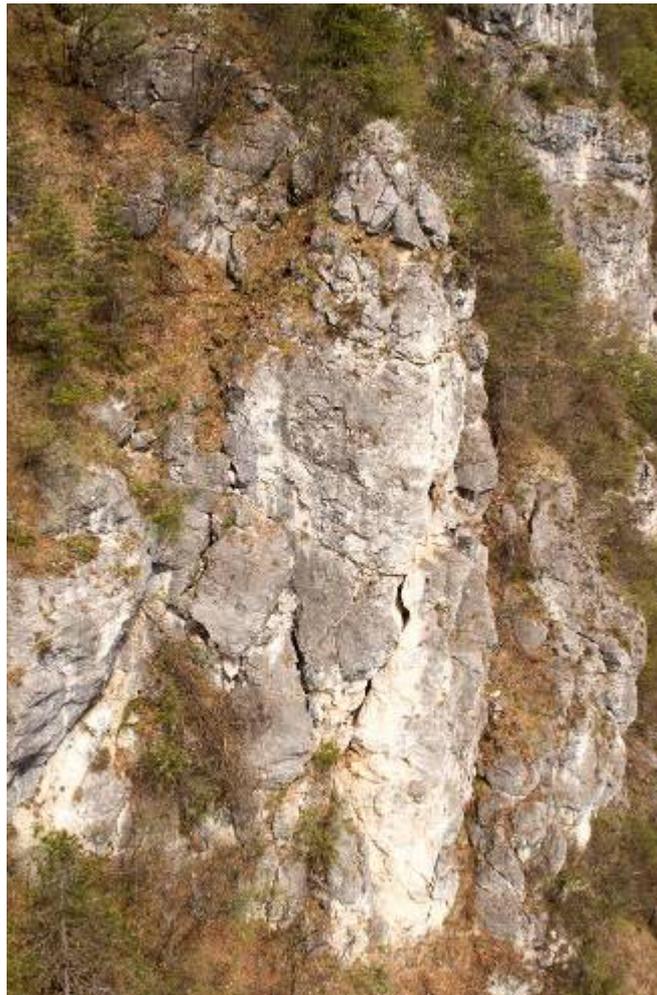
Foto 5.2; vista frontale del settore elevato (foto Servizio Geologico da drone)

L'intero prisma è definito verso est dal giunto orientato 255/70°, pertanto sub parallelo a D1, che origina il canale detritico che borda a est il prisma nel settore mediano-inferiore (foto 5.2).

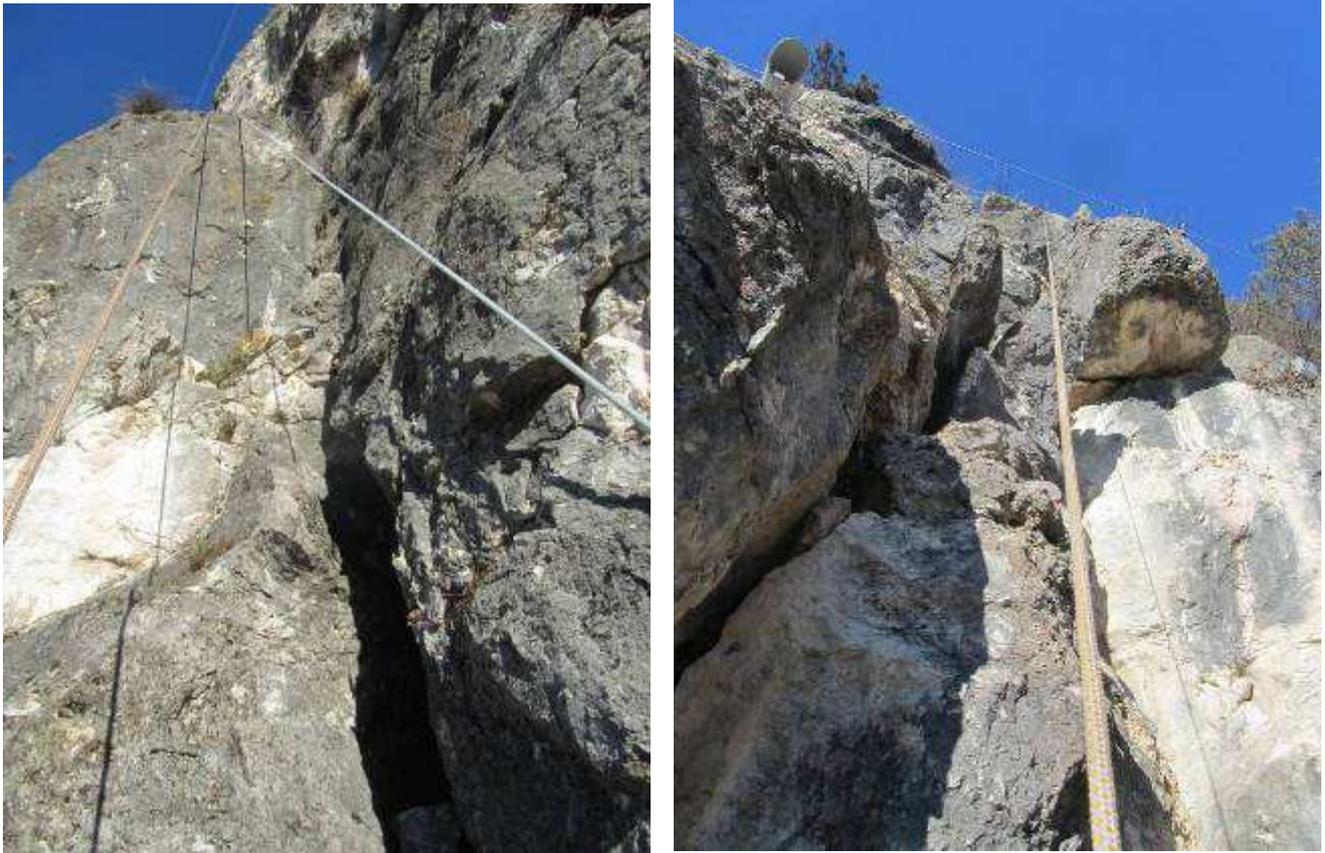
Foto 5.3; a sx fianco ovest, a dx fianco est; entrambi i "bordi" presentano VRU considerevoli allentati e separati dall'ammasso retrostante e dal prisma, ancorchè massivi

Sul fianco ovest è presente D3 sul tratto mediano inferiore (foto 5.3), mentre verso l'alto il prisma è "definito" da D4+D3a. "Esternamente" a D3 sono presenti alcuni volumi completamente separati dall'ammasso proprio da D1,

volumi che localmente raggiungono e superano i 10-15mc; tali volumi inferiormente poggiano su superfici di strato disposte a frana poggio di circa 30°, pertanto in precario stato di stabilità.

La situazione risulta analoga anche sul bordo esterno lato est, laddove l'intersezione di D1+D1blu origina un "castello" di blocchi fortemente ammalorato (cfr. foto 5.3).

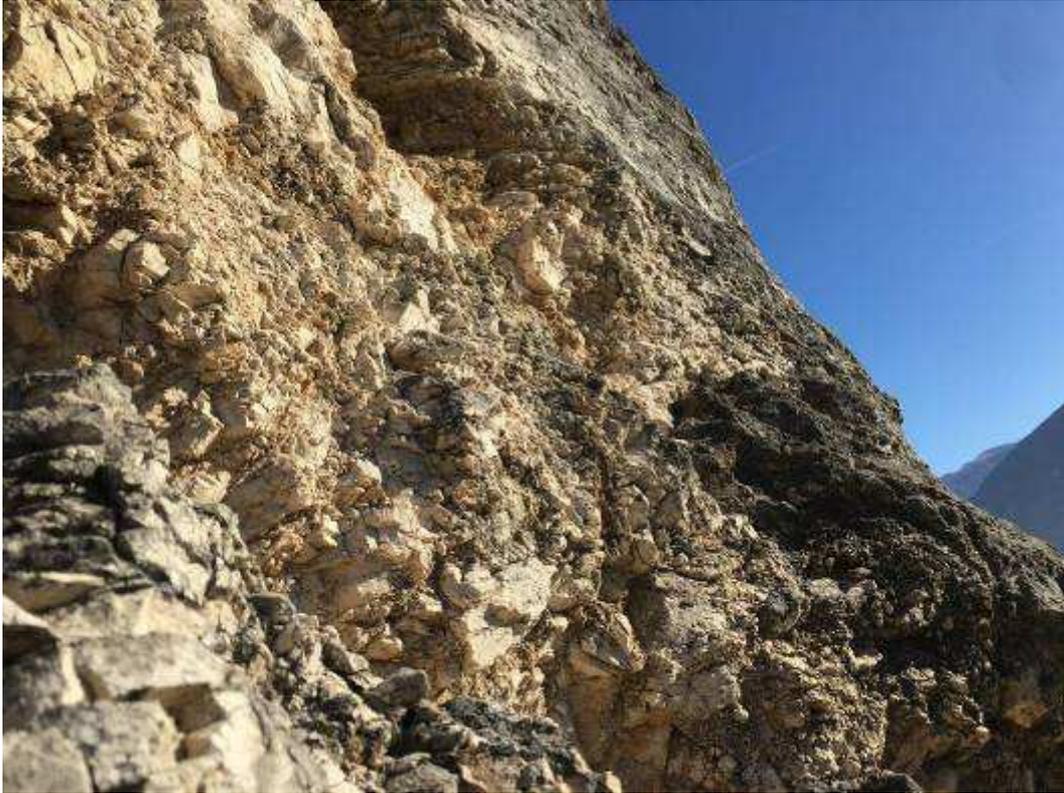
Foto 5.4; cataclasiti al piede del prisma

Lo stop n. 3 ha interessato la porzione medio-basale del prisma caratterizzata da una facies cataclastica diffusa su tutto il settore centrale del prisma (foto 5.4-5.5). L'ammasso roccioso si presenta in facies detritica, a tratti parzialmente ricementata, con cristalli anche centimetrici (foto 5.5), alternata a porzione lievemente più preservate ma sempre fratturate, quasi sempre con su clivaggi ad alto angolo; i rimbalzi dello sclerometro si attestano nelle facies più cataclasate attorno a R=10 o inferiori, con R=13-18 nelle porzioni leggermente più sane.

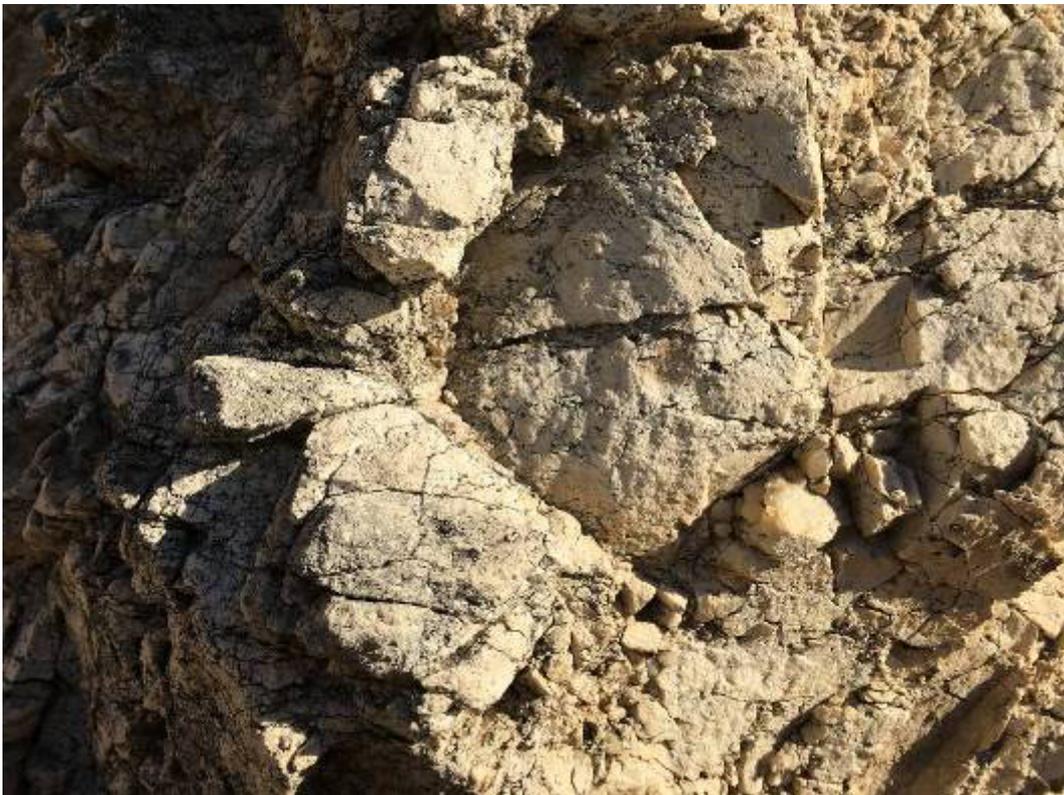
Foto 5.5; dettaglio della cataclasite

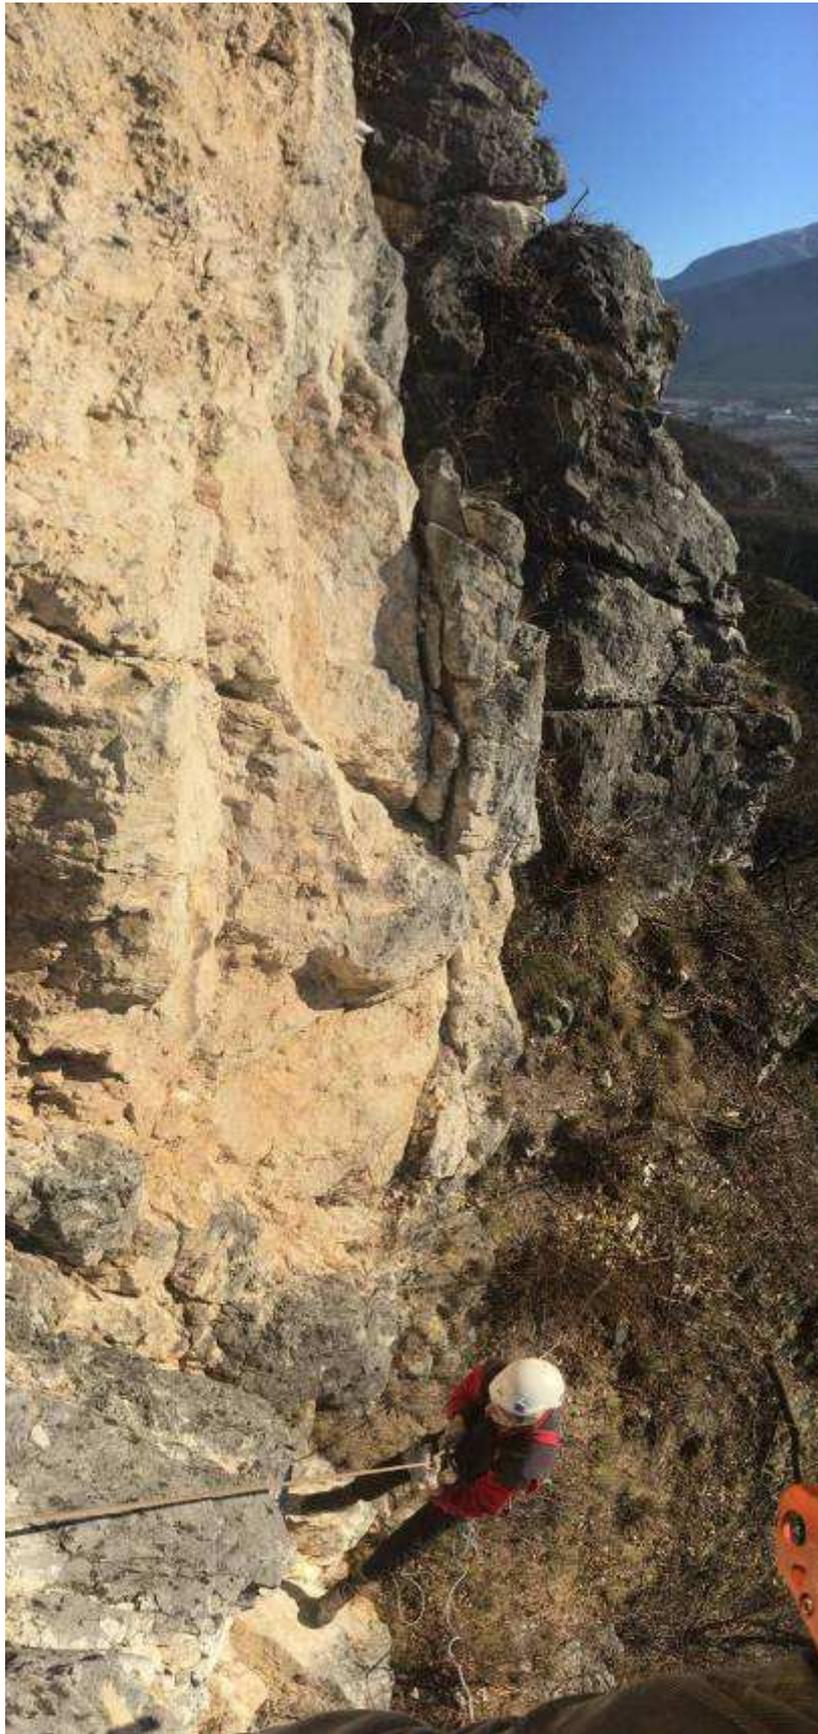
Foto 5.6; vista d'insieme della facies cataclastica nella porzione mediana inferiore della calata ovest; l'ammasso a dx in foto non fa parte del prisma

Solo sui due bordi prevale ancora l'ammasso roccioso litoide, sempre caratterizzato dai giunti sub verticali, beanti o con riempimenti anche cataclastici (foto 5.6). La stratificazione risulta poco o per nulla definita, obliterata dal diffuso stato fratturativo, ad eccezione di un livello più terrigeno al piede del prisma.

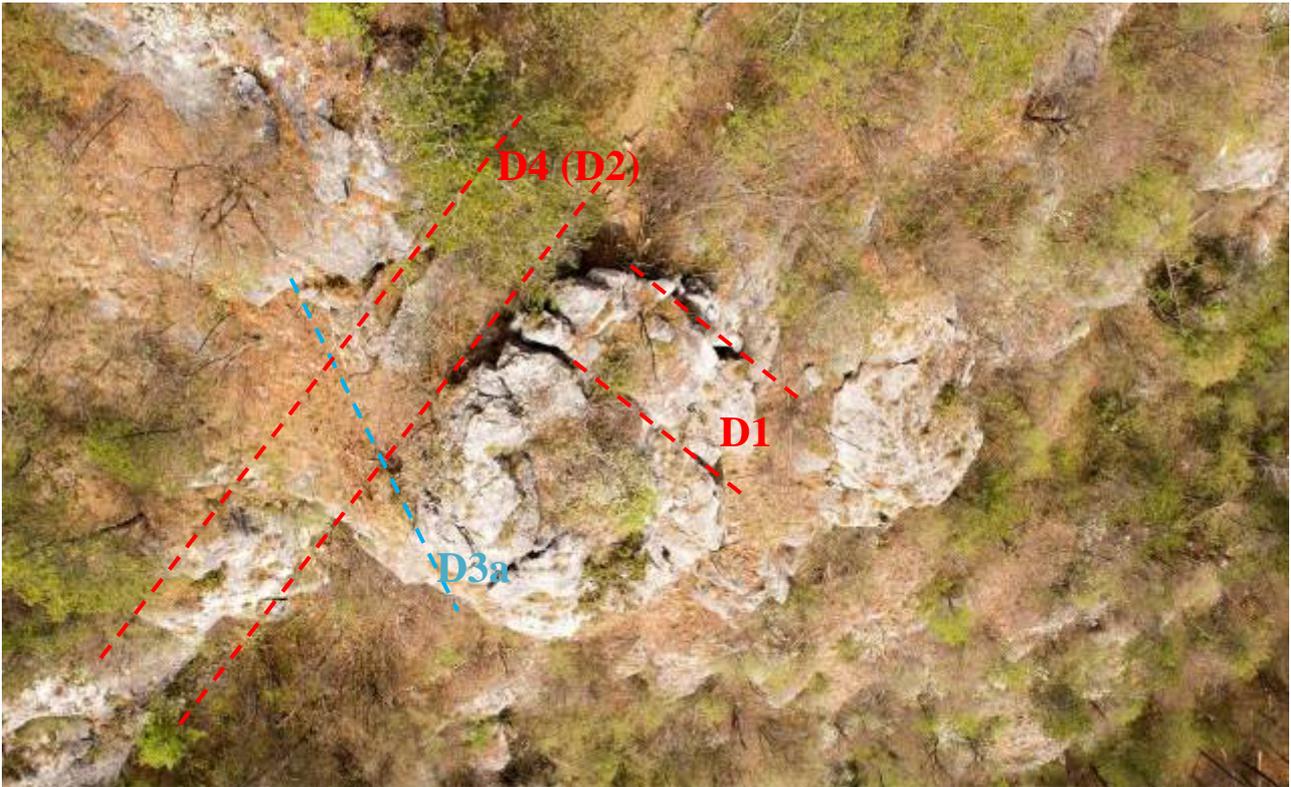
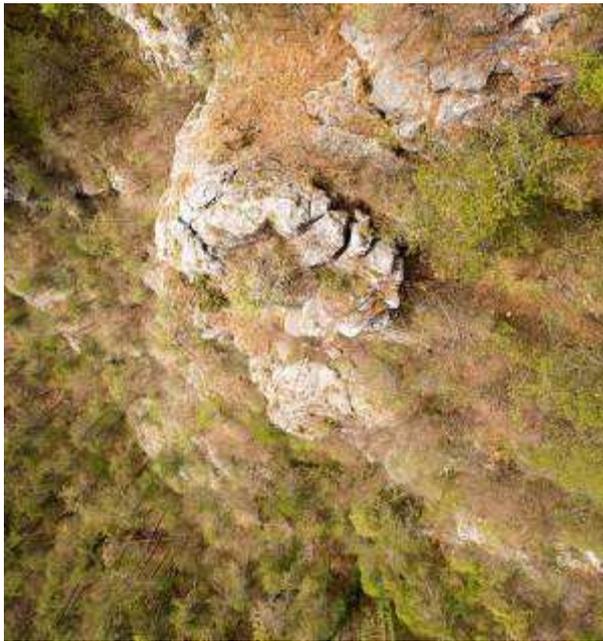
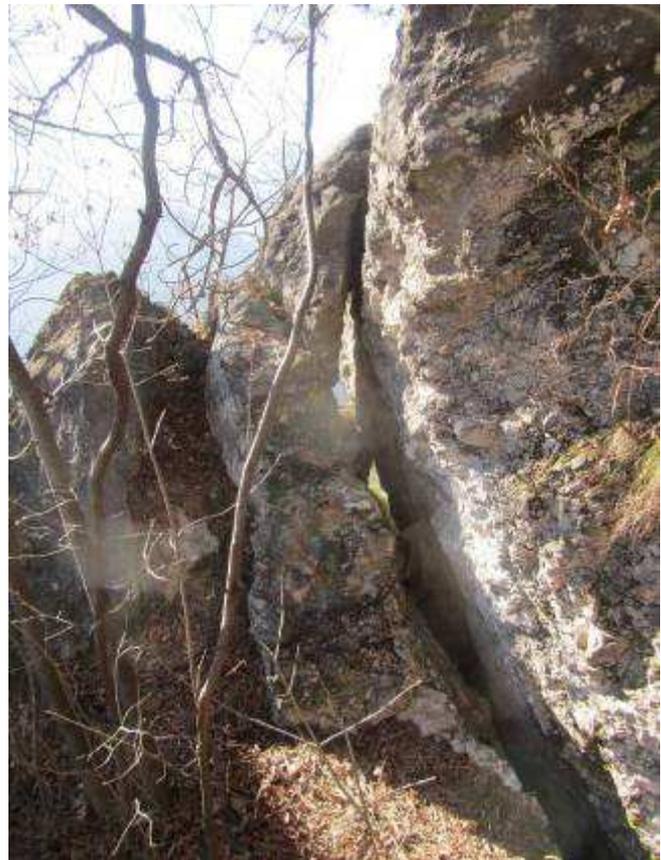
Figura 6.1; vista dall'alto del settore elevato con gli svincoli principali; si noti come il giunto D4 dia luogo ad un'evidente lineazione geomorfologica. Associata a D4 è presente una fascia ammalorata di spessore plurimetrico (spessore 3-4m) ripresa in basso a dx

Il prisma roccioso risulta ben definito, alla macro-scala, dal reticolo di giunti principali, in particolare D1 sul fianco est e D3+D4 (ovvero D2) sul fianco ovest (figura 6.1).

fascia ammalorata dello spessore dell'ordine dei 2-4 metri come sottolineato da evidenze geomorfologiche presso la selletta che isola il prisma verso il sentiero soprastante (cfr. figura 6.1-foto 8.1).

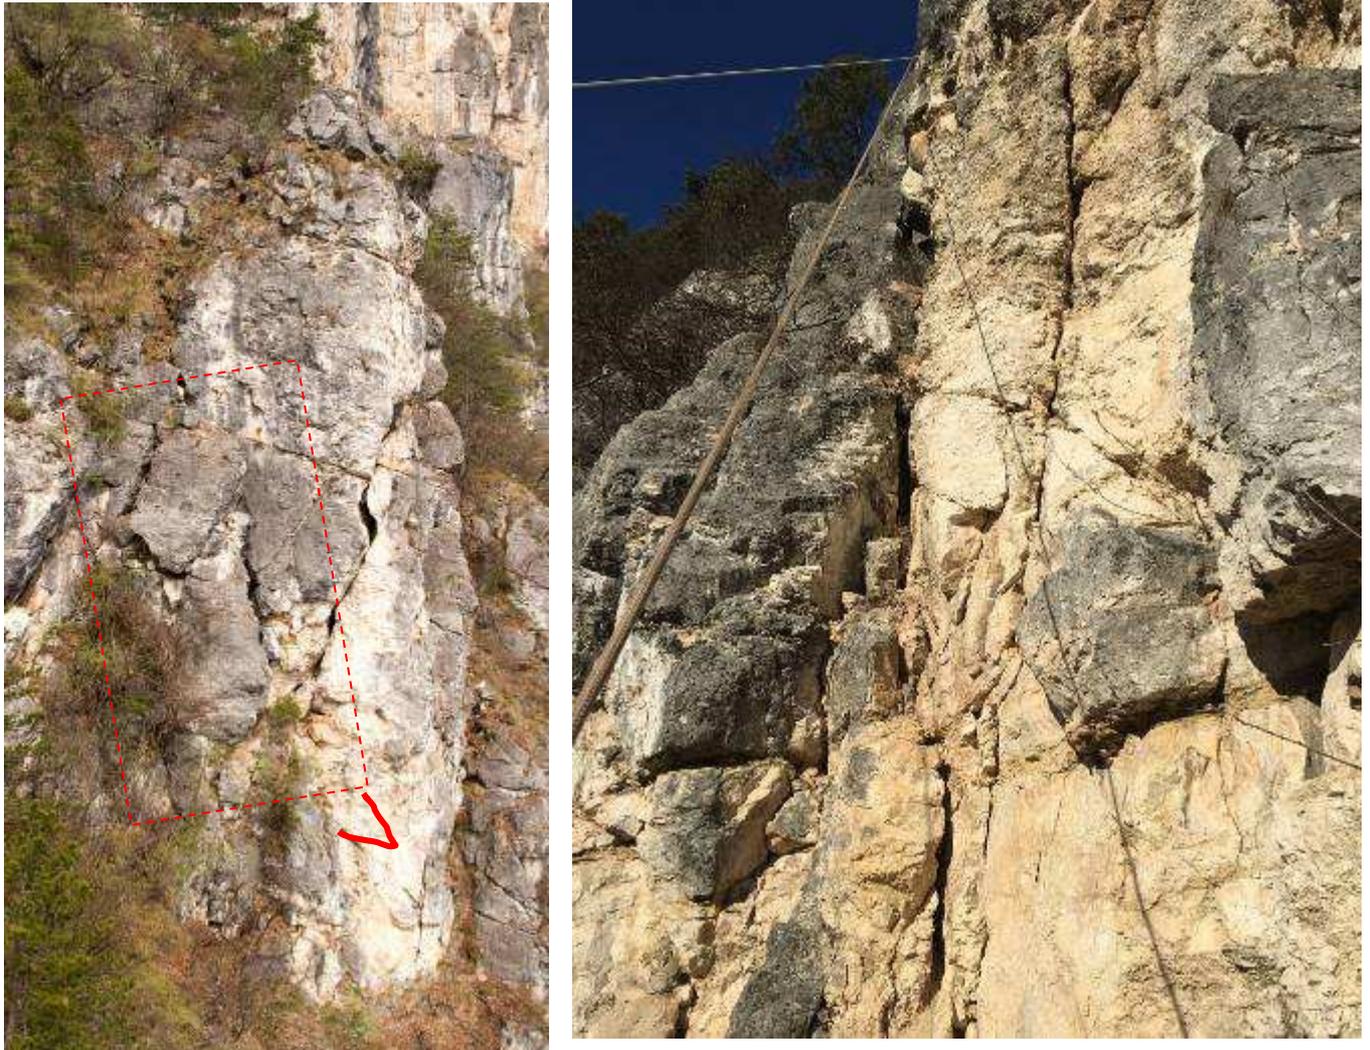
Foto 6.1: panoramica e dettaglio (cono di visuale a sx) dello svincolo lato est dei blocchi isolati posti sul lato ovest del prisma

- Sul fianco ovest sono presenti due volumi rocciosi pluridecametrici completamente svincolati dal prisma e dall'ammasso roccioso (foto 6.1).

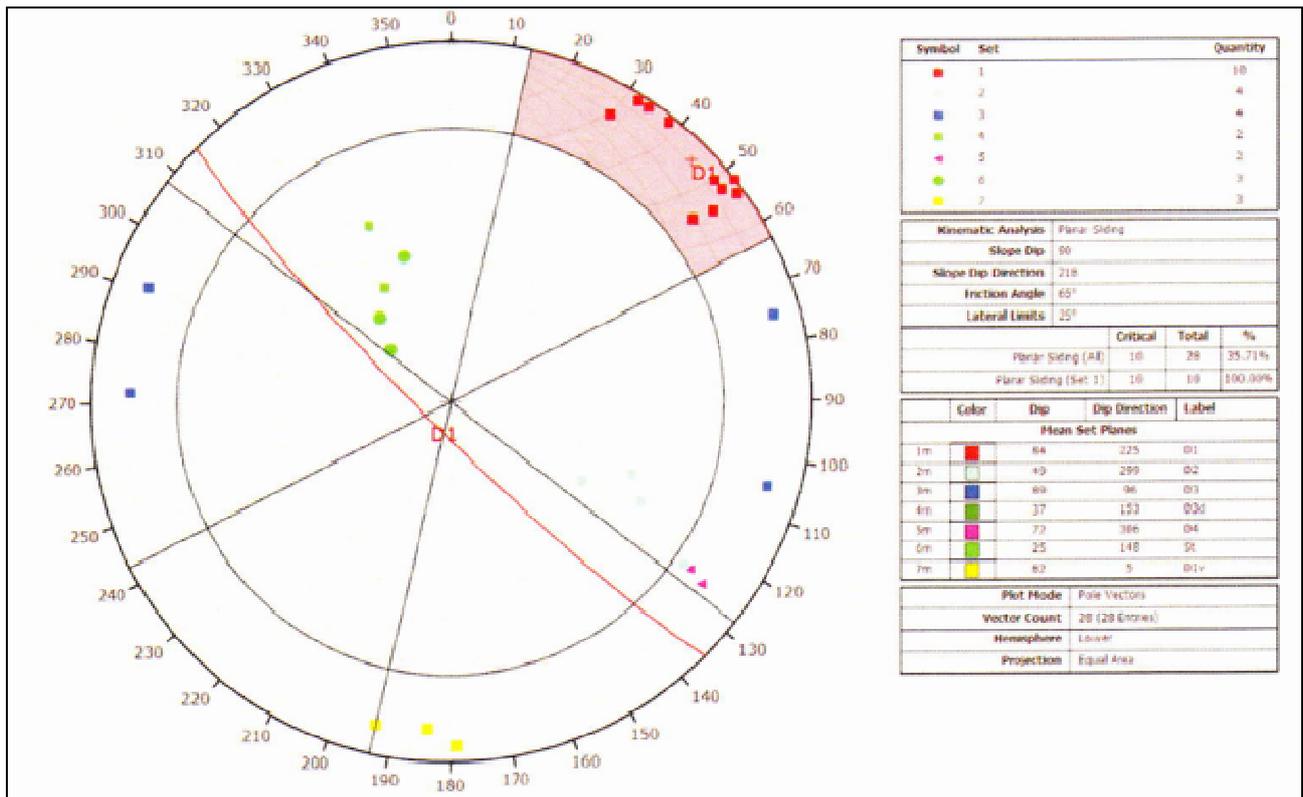
Figura 6.2a: stereogramma dati rilevati (elaborazione dr. Campedel-Servizio Geologico)

Il confronto dei dati da rilievo geostrutturale con l'elaborazione dei dati fotogrammetrici ha fornito una notevole familiarità. Le figure 6.2a e 6.2b mettono a confronto gli stereoplot del rilievo in parete con quello ricavato dai dati fotogrammetrici, poi riassunti in tabella 6.1.

id.	rilievo in parete	fotogrammetria
D1	225/84	224/81
D2	292-296/45	296/54
D3	92-111/78 - 79	101/63
D3d	153/37	
ST	148/18-25	166/19
D4	306/68-72	296/54

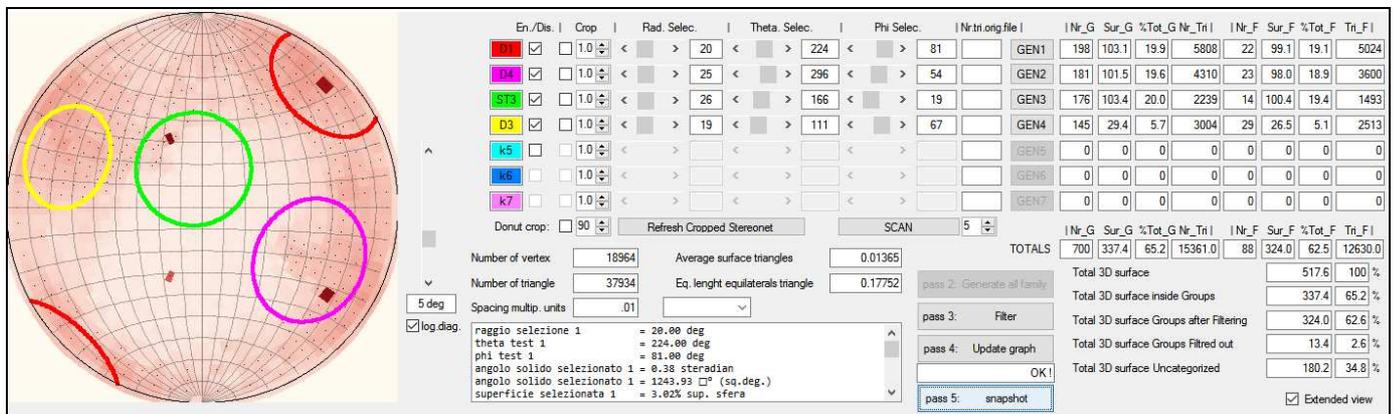
Figura 6.2b: stereogramma dati da fotogrammetria (elaborazione congiunta con Cartorender)

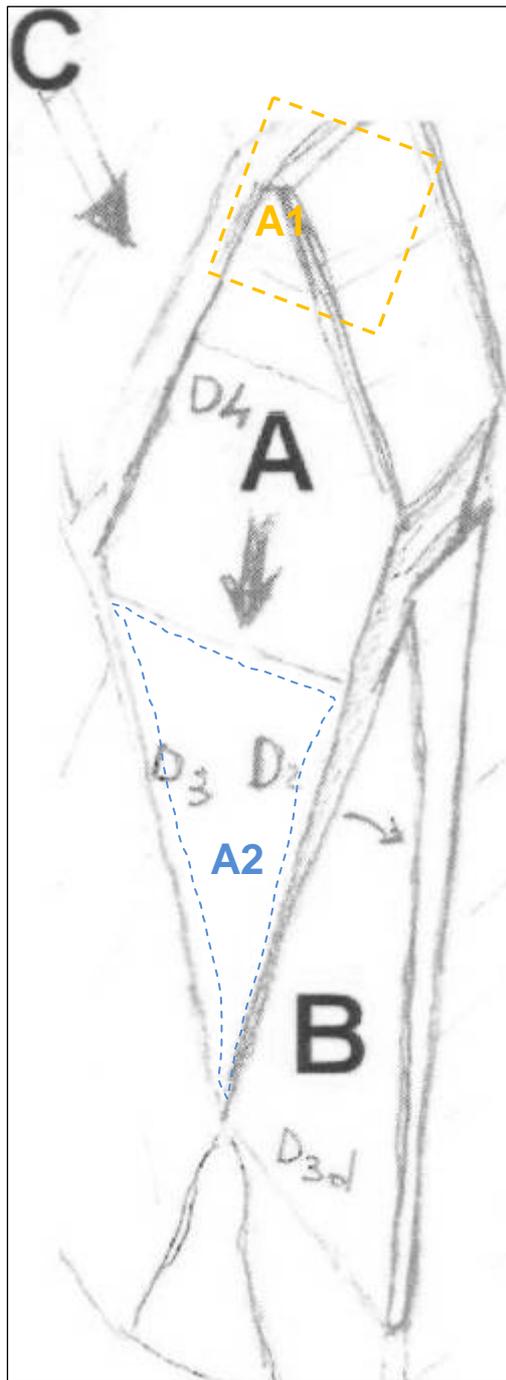
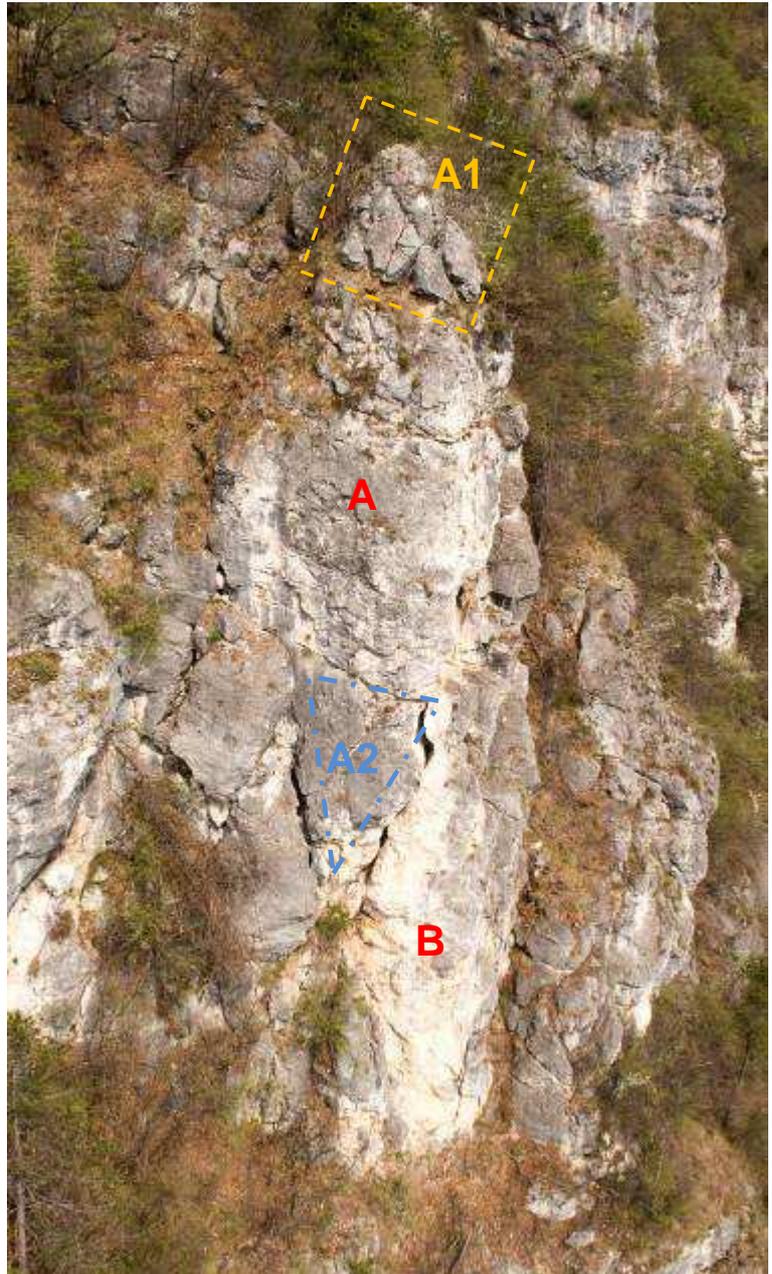
Figura 6.3: principali elementi di svincolo del fianco ovest del prisma (elaborazione dr. Campedel-Servizio Geologico)

Come rappresentato in fig. 4.1 e ripresentato in fig. 6.3 il prisma roccioso risulta frammentato in due corpi principali, corpo A e B, mentre l'unità C rappresenta la porzione d'ammasso retrostante. Immediatamente più a monte e ad est la stessa porzione C ha manifestato recenti crolli secondari, oggetto di intervento di somma urgenza nella primavera 2016.

Il corpo A2 risulta nettamente separato dal corpo A dalla stratificazione ST3 e dal corpo B dal giunto D2. A tergo è invece D3+D4 la disgiunzione che lo isola dall'ammasso retrostante; la sua qualità geomeccanica cala progressivamente dall'alto al basso.

Il corpo A risulta volumetricamente definito in modo preciso dal reticolo principale, ovvero D1 ad est e D4+D3 ad ovest, ST3+D2 in basso. D4 e D2 appartengono al medesimo set, sebbene D4 a tergo del blocco A risulti più inclinato rispetto a D2 che separa in corpo A dal B.

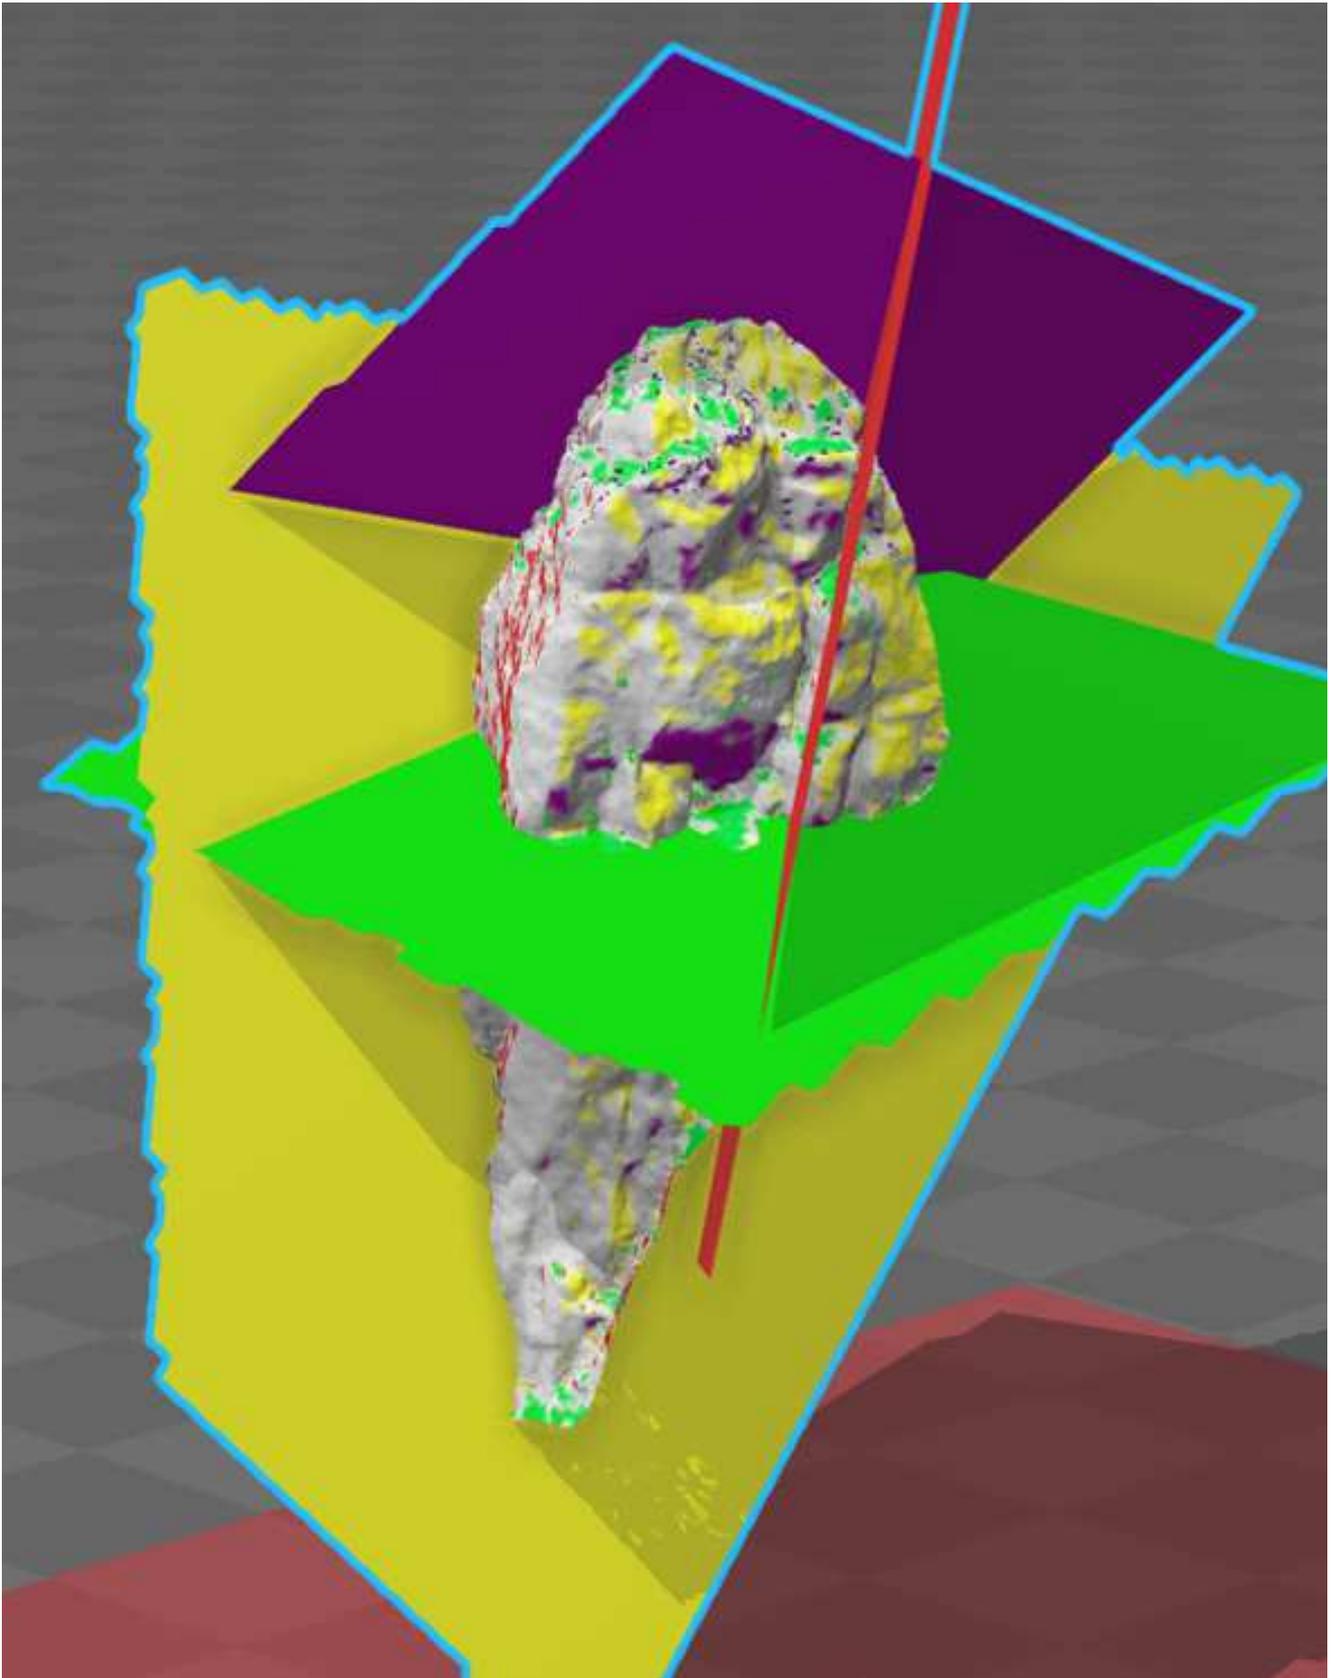
Figura 7.1: definizione dei principali elementi di svincolo del prisma (elaborazione immagine con Cartorender; per l'identificazione dei giunti indicati con colore, confrontare stereoplot di fig. 6.2)

La figura 7.1 riporta la delimitazione geostrutturale dei corpi principali del prisma roccioso sulla base delle indicazioni esposte al capitolo 6.

Questa viene attuata estendendo entro l'ammasso roccioso le giaciture rilevate in parete, peraltro confermate anche dal confronto con la fotogrammetria.

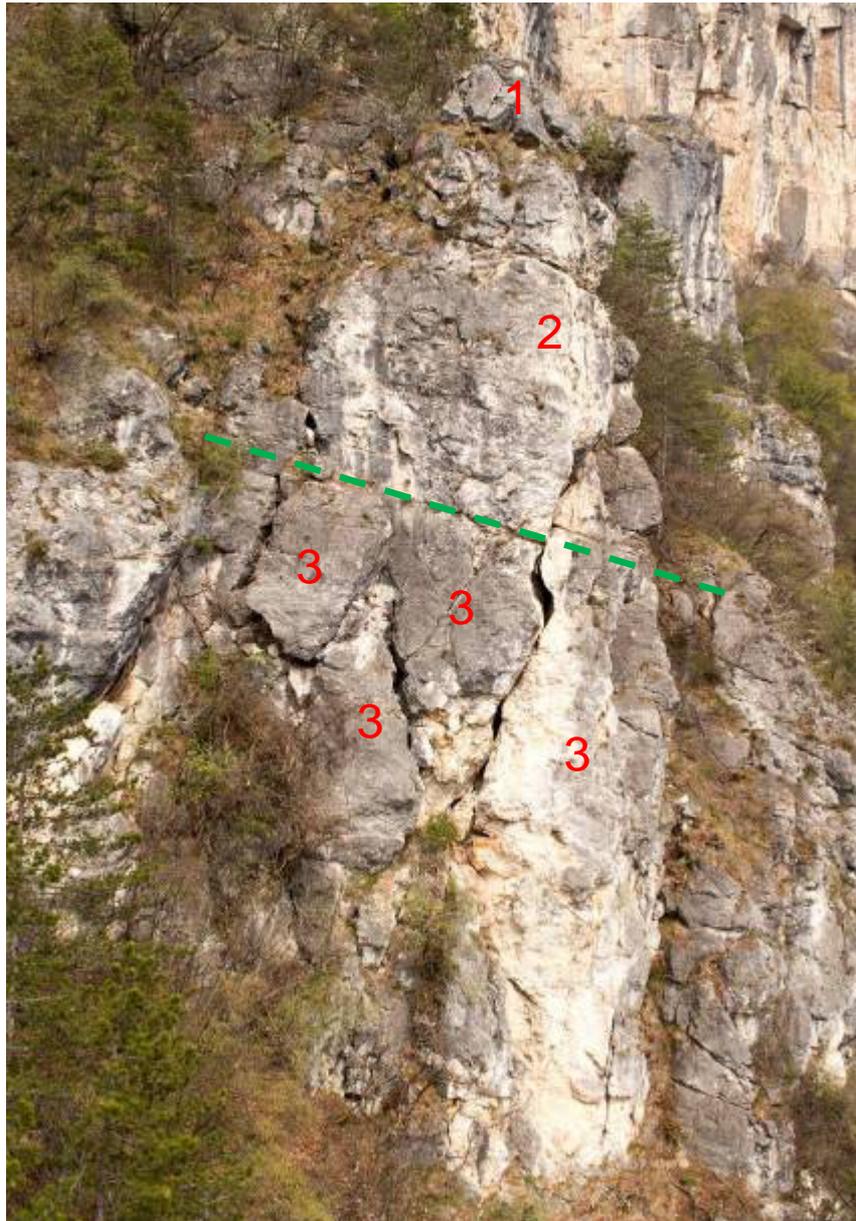
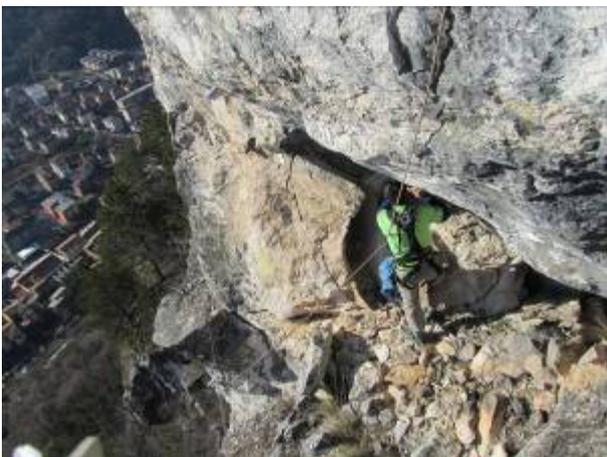
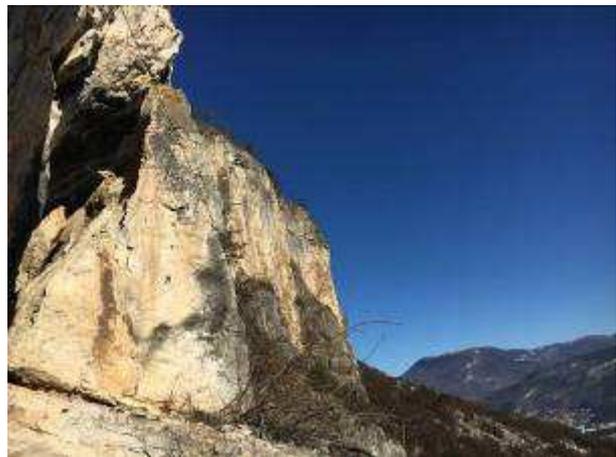
Foto 7.1: in alto panoramica indicazione delle fasi successive di demolizione. Si noti la persistenza di ST3 tracciato in verde (in basso dettaglio dell'intersezione ST3 / D2 tra i corpi A e B)

- 1 fase); dapprima il corpo sommitale A1, limitato a qualche decina di metri cubi e composto da un insieme di blocchi compenetrati e fatto isolati dal volume A sottostante;
- 2 fase); il corpo A, limitandone inferiormente l'altezza alla superficie di strato ST3, e concentrandosi quindi al settore più grossolano dal punto di vista volumetrico nonché più massivo dal punto di vista dei VRU;
- 3 fase); infine il corpo A2, a valle di ST3, che sarà oggetto di demolizione congiuntamente al "confinatorio" corpo B

Nell'ottica del controllo e della limitazione della trasmissione delle vibrazioni, va sottolineato come il piano ST3 che separa le due fasi principali della demolizione, costituisca un piano con persistenza bidimensionale pluridecimetrica (cfr. foto 7.1), spesso con riempimento detritico da millimetrico a centimetrico, piano che quindi può essere ottimamente "sfruttato" quale elemento di disgiunzione tra le due fasi.

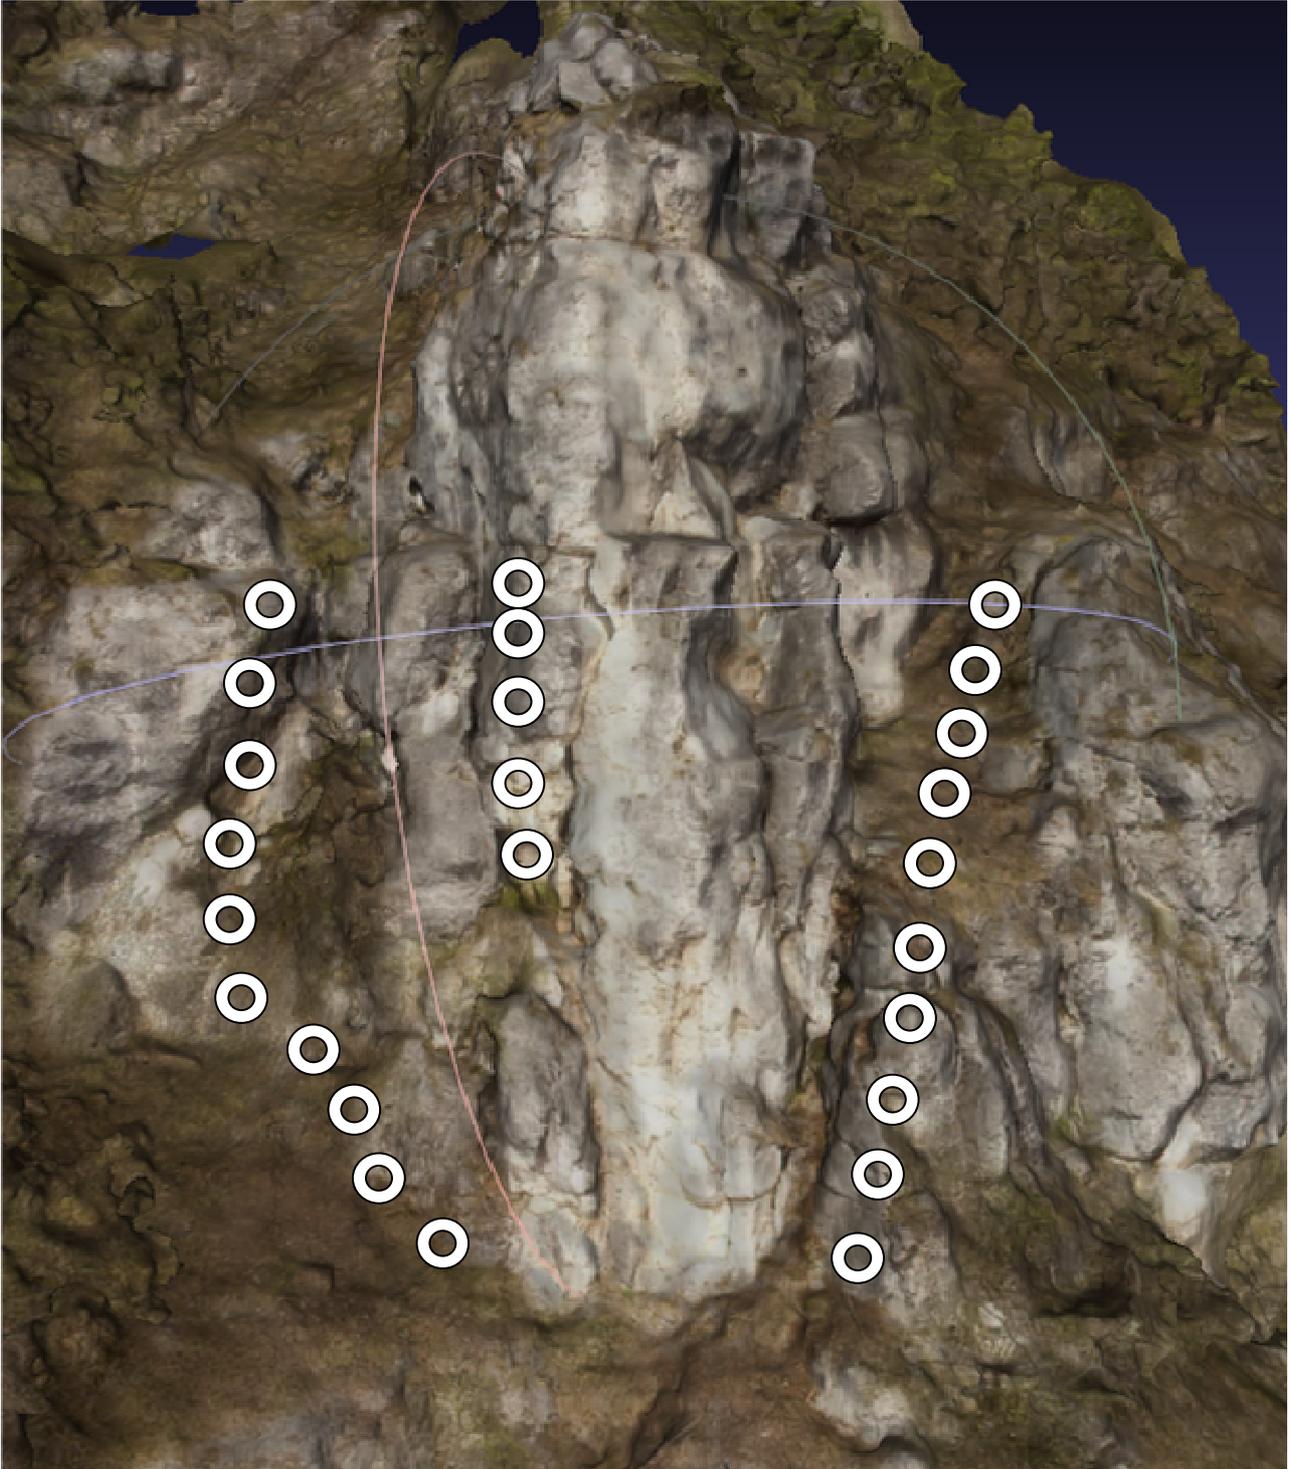
Figura 8.1: disposizione degli ancoraggi delle reti+funi di placcaggio del corpo B+A2+blocchi isolati sul lato ovest

La demolizione parziale in sub volumi del prisma roccioso, dapprima con il corpo A (settore mediano-superiore) e quindi con il corpo B e la zona radicale del corpo A (sub-volume A2), richiederà l'accesso delle maestranze a quote precedentemente interessate da interventi di demolizione. Nell'ottica di minimizzare il disturbo sul corpo B indotto dalla demolizione del corpo A, in virtù della necessità di limitare il volume complessivo demolito per ciascuna fase temporale, appare opportuno prevedere un iniziale intervento attivo di placcaggio provvisorio del corpo B (e di A2), nonché ai volumi isolati posti ad ovest, mediante posa di reti ad alta resistenza (es. rete anelli) recapitate ad ancoraggi da realizzare sull'ammasso in posto sia sul lato est che ovest.

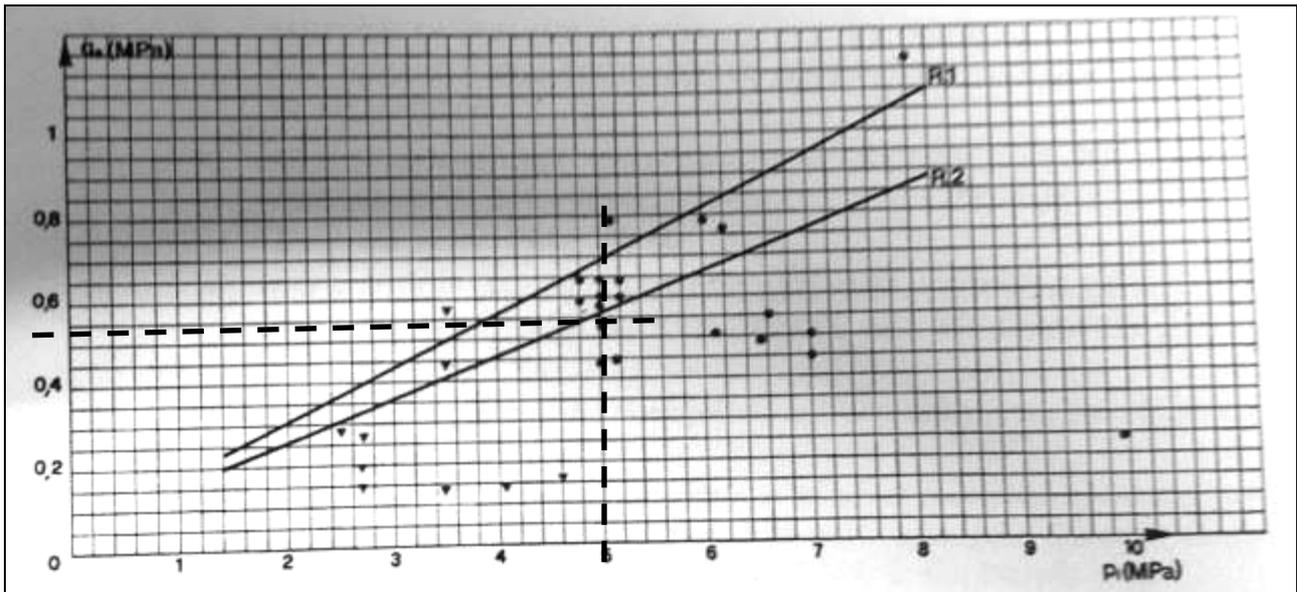
Figura 8.2: Grafico per il calcolo di  $q_s$  medio nelle rocce fratturate e alterate

lapidea dell'intero foro associata ad una moderata fratturazione, si può assumere il valore  $\alpha=1.1-1.2$ . Il primo metro superficiale di substrato roccioso allentato non dovrà essere considerato nel dimensionamento degli ancoraggi.

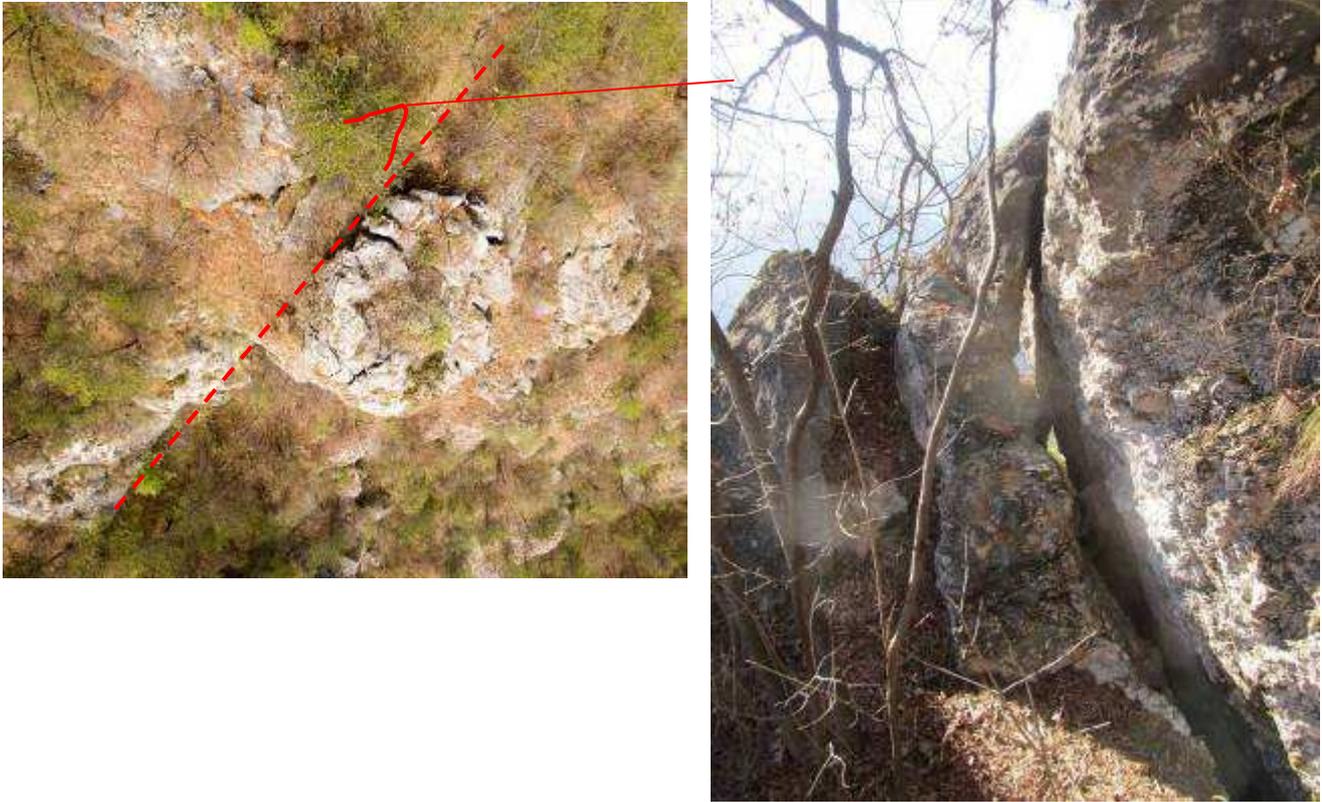
Foto 8.1:particolare di D4 laddove vi è la separazione tra i corpi A e C (cono di visuale su panoramica a sx); il prisma rimane sulla sx
